Material constructivo y técnica edilicia en *Turobriga* (Aroche, Huelva).

Victoriano Cortijo Romero

Universidad de Huelva

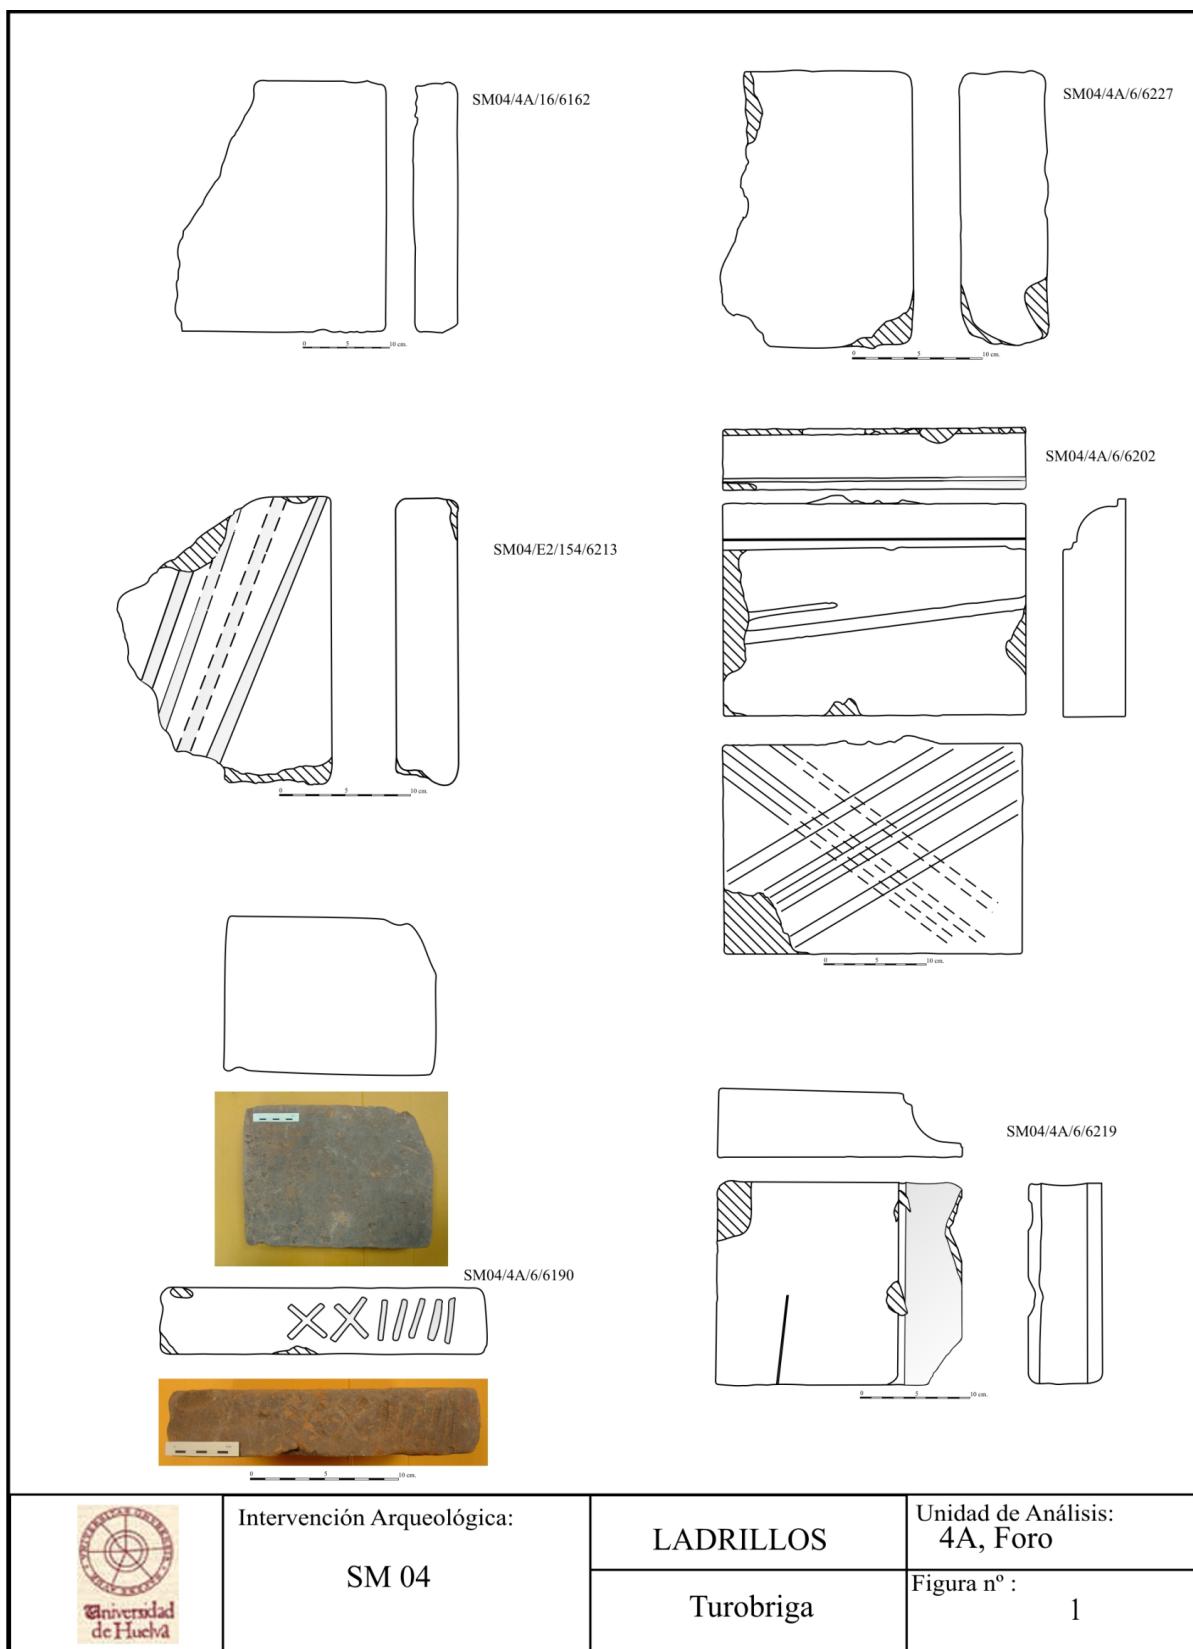
Fig. 1

Ladrillos (Fig. 1)

Éste es el material que más información nos proporciona, ya que gracias a la recuperación de elementos completos podemos establecer patrones métricos. De esta manera comprobamos que la mayoría de los elementos latericios se basan en el pie romano, esto es 29'6 cm. Son *lateres* rectangulares, cuyo ancho oscila entre los 21 y 24 cm., en la mayoría de los casos, aunque también podemos observar individuos con un ancho algo menor, alrededor de 15 cm. También existe un número reducido de ladrillos con medidas algo mayores, en torno a los 42 – 45 cm. de longitud, y con una anchura proporcional a esta longitud, es decir, 29 y 30 cm. Por último y también de manera reducida documentamos ladrillos con una longitud de 19 cm. y entre 13 y 18 cm. de anchura.

El grosor de todos los individuos también se encuentra normalizado, el mayor número oscila entre los 5 y 6 cm., aunque como ocurre con el resto de medidas, algunos ladrillos presentan espesores algo menores o mayores.

La mayoría de las piezas estudiadas presentan marcas en la superficie. Éstas consisten en trazos impresos digitales que recorren el ladrillo en diagonal. Estas impresiones se realizarían de manera manual y no a molde, ya que al final de cada trazo se puede constatar la pérdida progresiva de la marca, incluso algunas muestran restos de barro al final, producto del arrastre sobre la superficie. Estas marcas tendrían la funcionalidad de permitir una mejor adherencia del mortero, *strigilature* (Giuliani, 2000), no siendo en ningún caso marca de alfarero alguna.

Una última característica de los ladrillos de *Turobriga* es la aparición en algunos de ellos de molduras en uno de sus extremos. Estas molduras pueden ser de dos formas diferentes: por un lado, de media caña, cuando el canto del ladrillo curva hacia el interior; y por otro, de cuarto de círculo, cuando el canto curva hacia el exterior. Se trataría de ladrillos empleados en la construcción de bases y cornisas (Schattner, 2003).

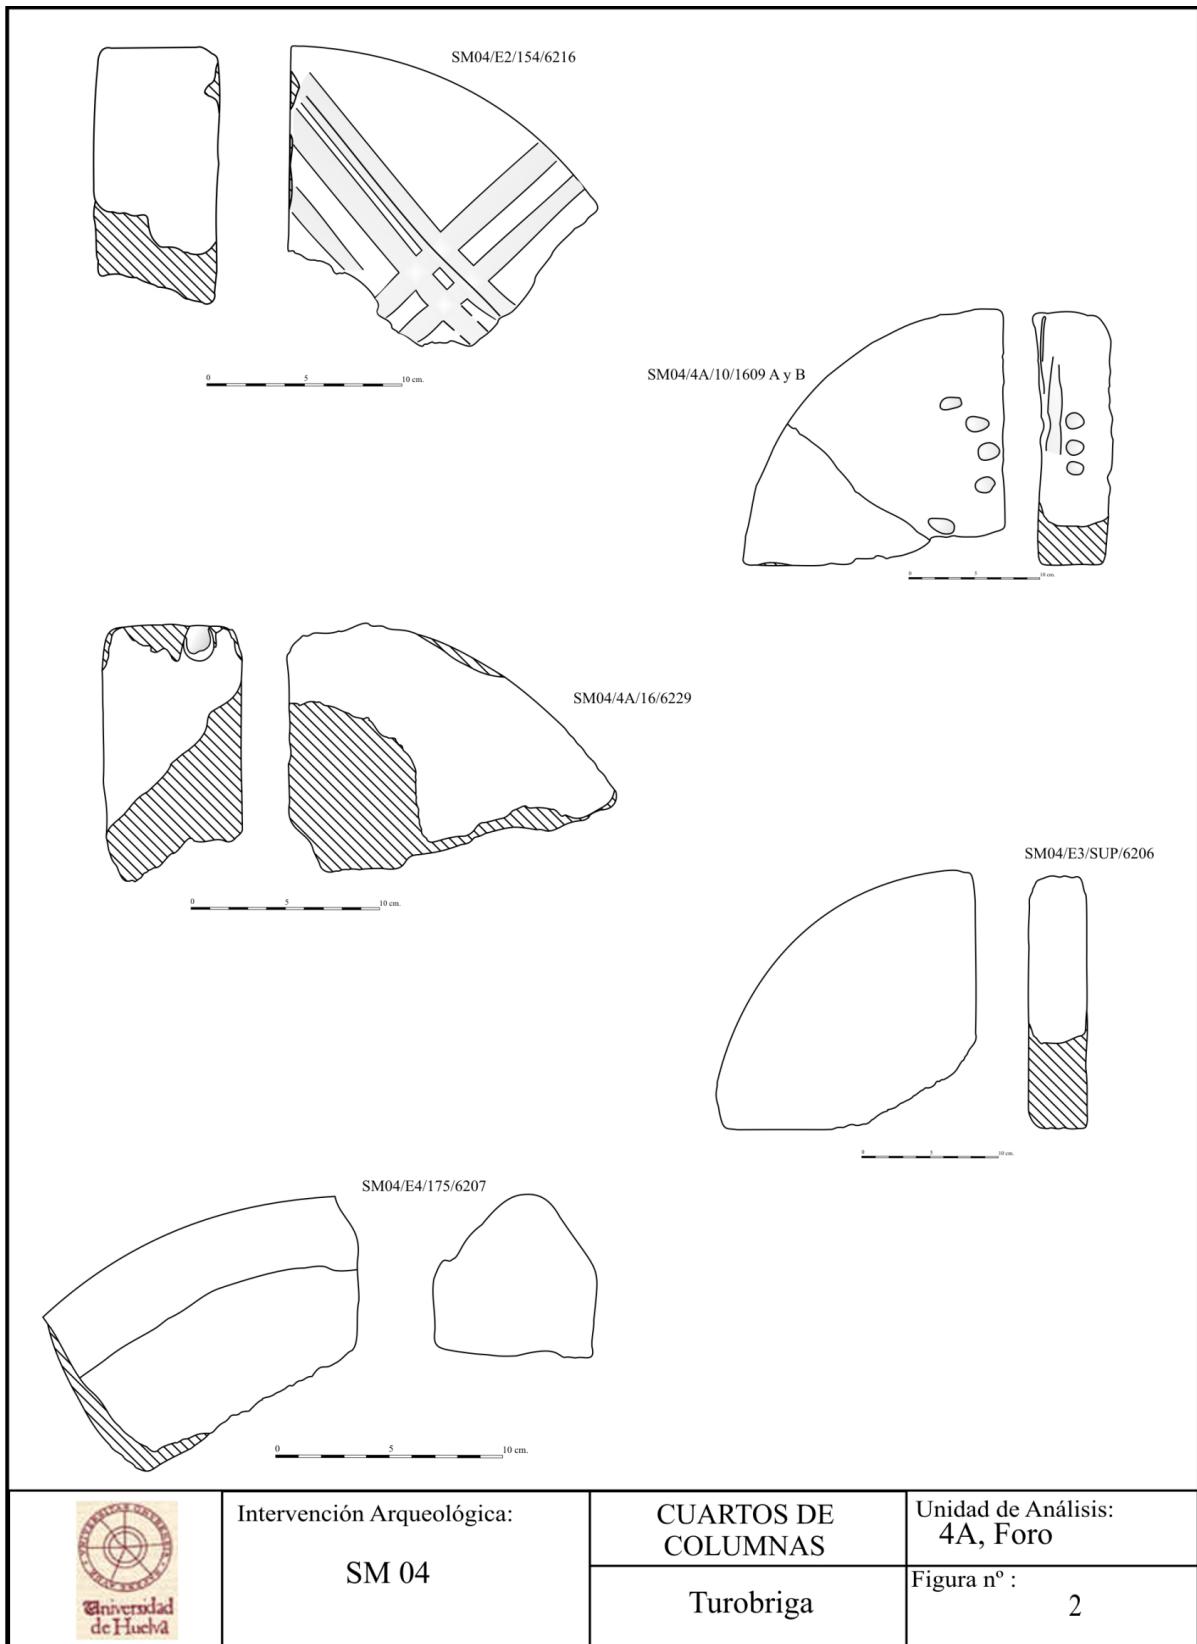
Fig. 2

Cuartos de columna (Fig. 2)

Se emplean en la elevación de columnas, y de los que se han recuperado un buen número de ejemplares en las campañas de excavación, de manera que si tenemos en cuenta su uso, nos podemos hacer una idea de la existencia de un número considerable de columnas que utilizan la técnica del *opus testaceum* para su alzado.

Los ejemplares recuperados presentan un grosor entre los 4'5 y 7 cm., y un radio que varía desde los 13'5 cm. a los 19 cm.

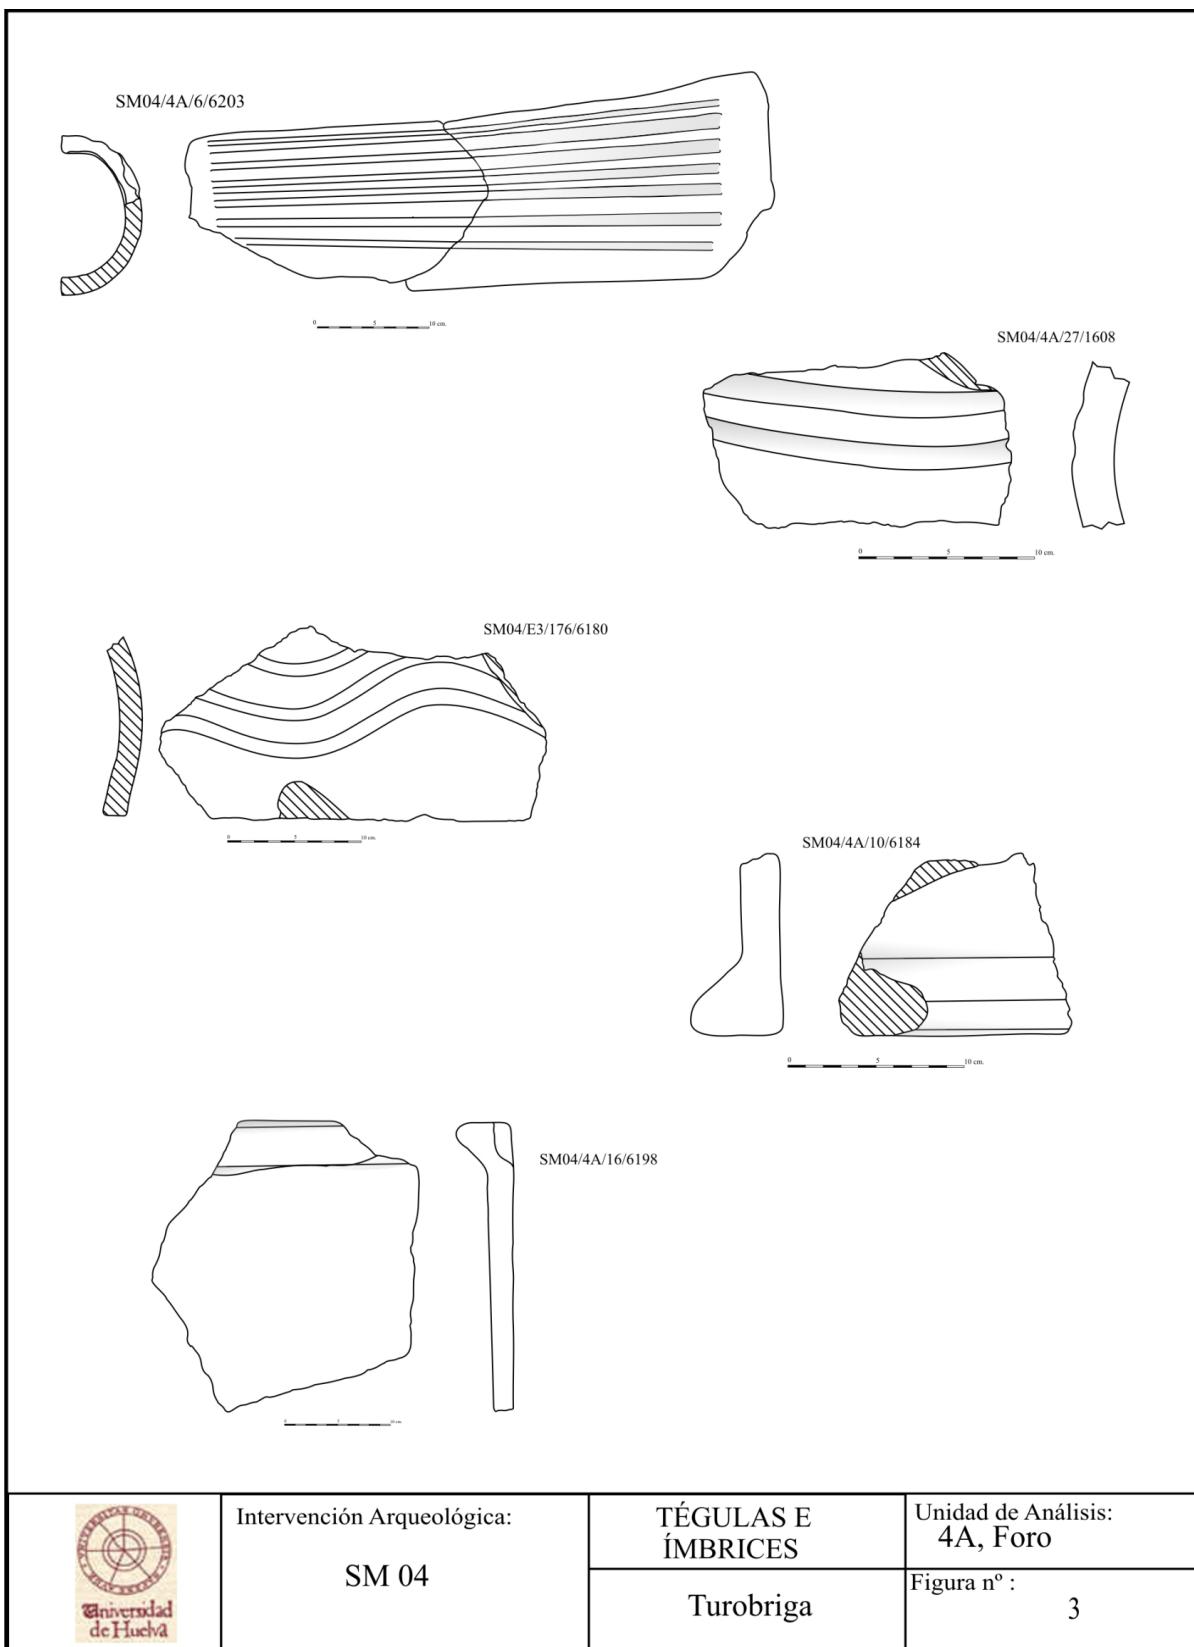
Fig. 3

Tégulas e ímbrices (Fig. 3)

De los elementos de cubrición lo más destacado es la gran diversidad de medidas que presentan, no pudiendo establecer ningún patrón métrico, pero indicándonos la gran proliferación de éstos, y la adaptación del modelo romano plenamente con la utilización de la tégula para las techumbres.

Las medidas de las tégulas se basan en la pestaña de las mismas, de manera que en *Turobriga* existen tégulas cuyas pestañas van desde los 7 cm. a los 2'5 cm. de altura, mientras que la anchura de las mismas oscila entre los 2'5 y los 6'5 cm. La anchura se adapta a la longitud, es decir, cuanto más baja es la pestaña posee un grosor menor.

Los ímbrices la mayoría presentan algunos de ellos las acañaduras propias para la mejor evacuación de las aguas. Todos los fragmentos presentan un grosor entre 1 y 2'5 cm. Seguidamente pasaremos a la descripción de los paramentos y las diversas técnicas edilicias empleadas en la fábrica de éstos en cada uno de los edificios de la ciudad (Campos, Gómez, Rodríguez, Medina, Delgado, O'Kelly, Cortijo y Vidal, 2006; Campos, Medina, Gómez y Rodríguez, 2006).

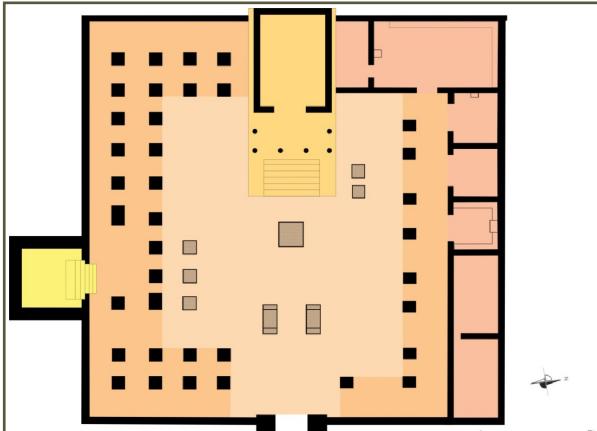
Durante todos estos años, se han ido registrando diversas estructuras en el espacio donde se emplaza el foro, sin embargo, sólo un grupo de ellas, el más cuantioso, pertenece al periodo de la ocupación romana, formando de esta manera el conjunto foral (Fig. 4a) (Campos, Gómez, Rodríguez, Medina, Delgado, O'Kelly, Cortijo y Vidal, 2006; Campos, Medina, Gómez y Rodríguez, 2006).

Fig. 4a - Planta del Foro de Turobriga.

El *Forum turobrigense* cuenta con los elementos propios y definitorios de los foros romanos, tales como un templo, una curia, una basílica, unas capillas y un ara, todo ello articulado en torno a una gran plaza porticada. Incluso podemos hablar de la existencia de una sala de los ediles (Campos y Bermejo, J. 2007).

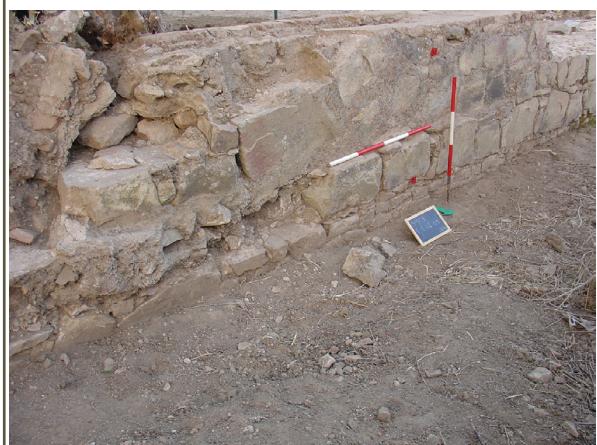
En segundo lugar, en el flanco Norte, tanto los muros perimetrales como los que componen las diferentes estancias muestran una disposición de las piedras más irregular, con tamaños diversos, y no tan homogéneos como sucede en la mitad Sur. Sin embargo, no lo asociamos a un *opus incertum* propiamente dicho, sino que podemos denominarlo *opus "pseudovittatum"* (Fig. 4c), ya que es un tipo de técnica que está a caballo entre el *opus vittatum* y el *opus incertum*.

Fig. 4c - Opus "Pseudovittatum".

Esta técnica la documentamos en los muros de cierre este en lado septentrional, esto es UUEE 121, 122 y 123, aunque también es la técnica en la que se erigen los lienzos que forman las distintas dependencias que se sitúan a este lado, siendo éstos:

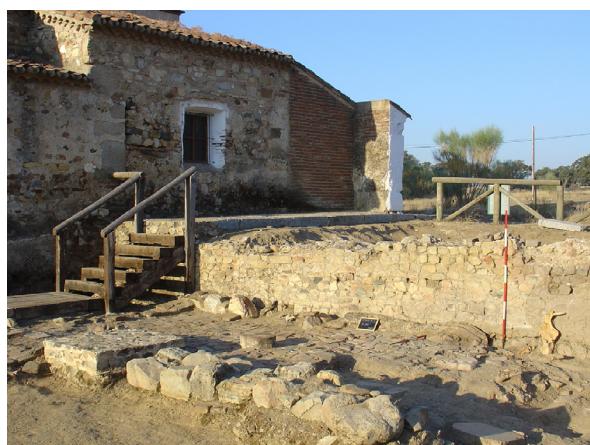
En primer lugar, en la mitad Sur del foro es el *opus vittatum* (Fig. 4d) la técnica edilicia utilizada. Se detecta en los muros de cierre de la plaza, UUEE 22, 150 y 155, realizados con sillarejos y mampuestos regularizados y dispuestos de manera cuidada.

Fig. 4d - Opus Vittatum

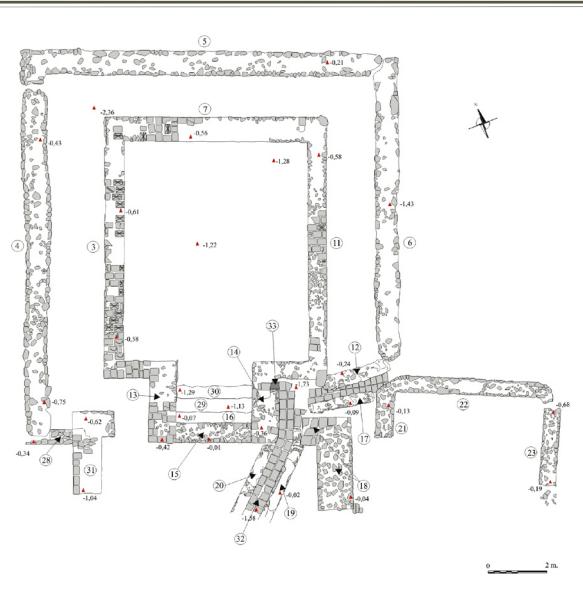
Este análisis hay que iniciarla indicando que únicamente se ha excavado la *natatio*, el pasillo perimetral de ésta y una canalización para el desagüe de la misma (Fig. 5b). Los trabajos de exhumación de dichas estructuras se realizaron durante la campaña de 2004 (Campos, Gómez, Rodríguez, Medina, Delgado, O'Kelly, Cortijo y Vidal, 2006).

Fig. 5b - Planta de las Termas.

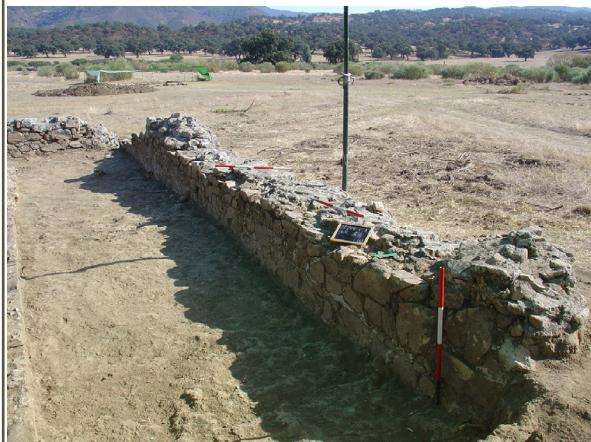
Los muros exteriores –UUEE 4, 5 y 6– presentan un núcleo de *opus caementicum*, realizado con piedras de medianas dimensiones y *caementa* formada por pequeñas piedras y abundante cal, constituyendo una masa muy compacta, y al exterior muestra unos sillarejos pequeños–medianos con las caras trabajadas y trabadas con mortero de cal, dispuestos de manera semi-regular pudiendo asimilarse con un *opus vittatum*. (Campos, Gómez, Rodríguez, Medina, Delgado, O'Kelly, Cortijo y Vidal, 2006). Aunque también hay que destacar que la técnica se asemeja bastante al *opus incertum*, ya que las piedras no están dispuestas de forma totalmente regular, necesitando hiladas de pequeñas piedras para nivelar los alzados de los muros, de esta forma se puede decir que la factura de los muros no se puede encuadrar en un tipo de *opus concreto*, aunque como ya apuntábamos en el apartado anterior hemos pasado a llamarlo *pseudovittatum* según la denominación de Roldán (1992). (Fig. 5c)

Fig. 5c - Opus "Pseudosvittatum"

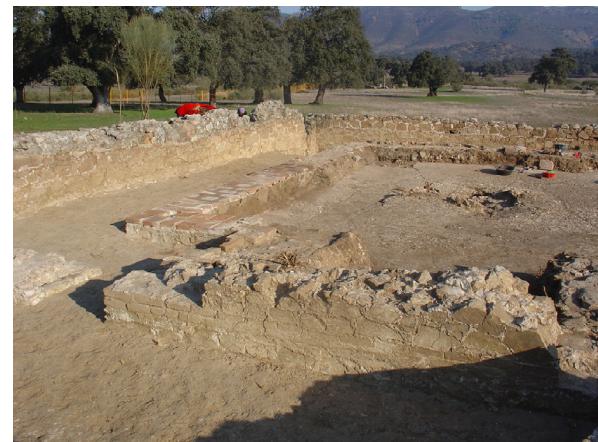
En segundo lugar tenemos los muros que conforman la piscina, UUEE 3, 7, 11, 13, 14, y 15, con una fabricación distinta a los anteriores. Se emplea el *opus vittatum* para la construcción de éstos, un tipo de técnica que documentamos en el muro UE 15, y que se dispondría con un zócalo de piedras, seguido de tres tongadas de ladrillos para la nivelación del

mismo, y un alzado de *opus vittatum* (Fig. 5.d). Los ladrillos se disponen a la misma cota que los de los restantes paramentos que conforman la *natatio*, esto es UUEE 3, 7, 11, 13 y 14, mientras que el alzado no se conserva. Todos estos muros están revestidos al interior con *opus signinum*, al igual que el pavimento de la piscina (UE 9).

Fig. 5d - Opus vittatum.

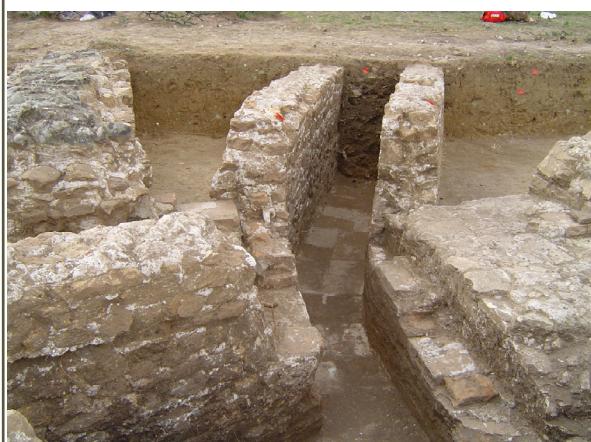
Una estructura que llama la atención en la *natatio* de *Turobriga* es la canalización. Los muros que forman ésta, UUEE 12, 17, 19 y 20, están realizados a base de pequeñas piedras y ladrillos, bastante bien compactados gracias al mortero de cal. La canalización tiene un pavimento de ladrillos, UE 3, los cuales se encuadran dentro de la pauta métrica más extendida del yacimiento (29-30 x 20-21) sin poder hallar el grosor debido a que se mantienen en su posición original y por tanto bajo la cota de excavación. (Fig. 5e)

Fig. 5e - Opus testaceum.

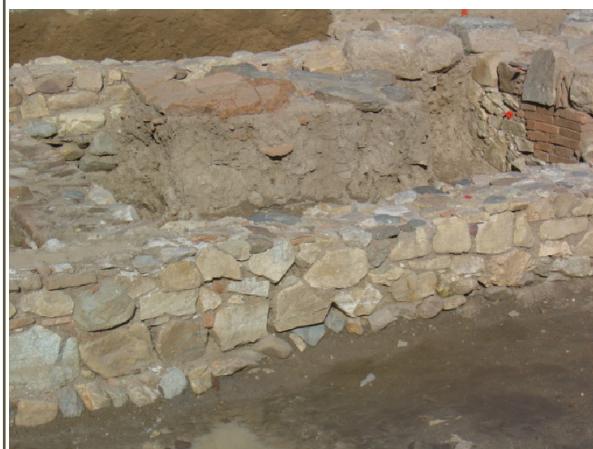
En esta segunda fase, todas las habitaciones presentan una técnica edilicia homogénea, habiendo excepciones, como es el caso de la Habitación IX. Los muros se alzan en piedras de mediano tamaño con caras trabajadas al exterior, y con pequeños ripios al interior (Fig. 6c). Los quicios de las puertas se rematan con ladrillos, tanto completos como fragmentos, ya que es un material más uniforme, como se puede observar en los vanos de las puertas.

Fig. 6c - Muros de piedras sin argamasa de la Casa de la Columna.

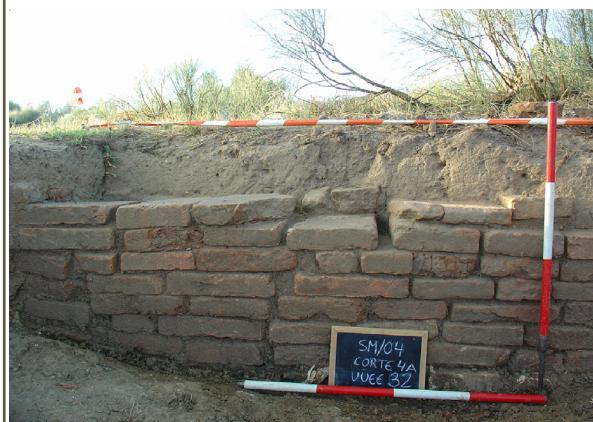
La Habitación IX se diferencia constructivamente del resto de las dependencias, ya que los muros que la componen se erigen en *opus testaceum*, UUE 32 y 53, ambos se componen exclusivamente de ladrillos, bien sea completos o fragmentos, incluso se incluyen ladrillos semicirculares reutilizados. (Fig. 6d)

Fig. 6d - Opus testaceum.

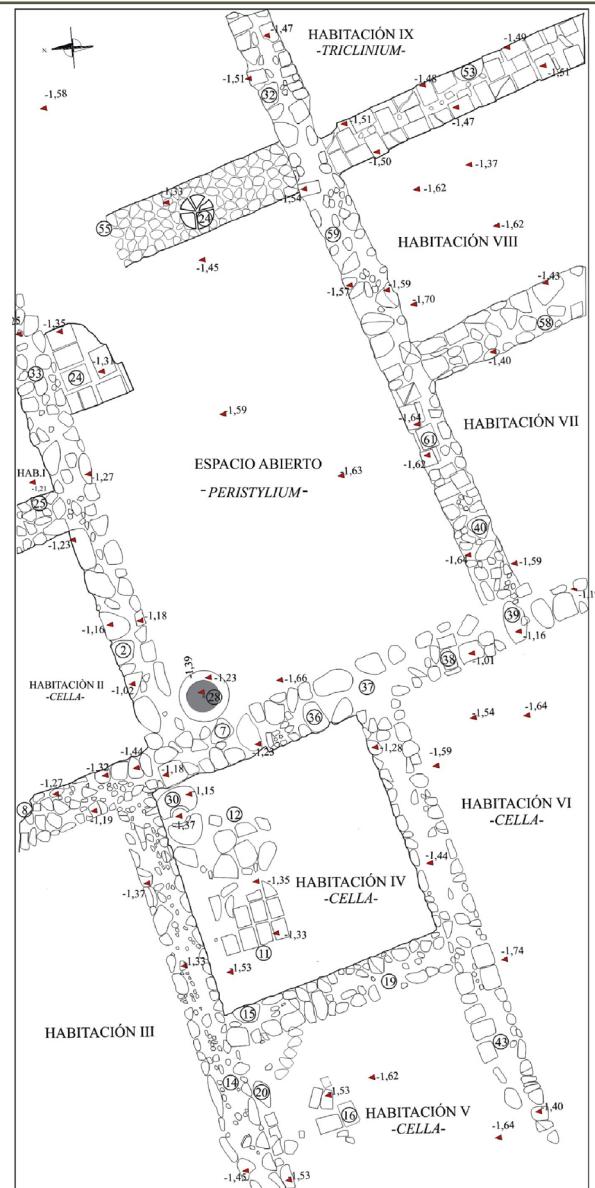
Son tres la fases sucesivas de ocupación de la casa que se han registrado, durante las cuales se ha practicado diferentes técnicas constructivas (Campos, Gómez, Rodríguez, Medina, Delgado, O'Kelly, Cortijo y Vidal, 2006). (Fig. 6b)

Fig. 6b - Planta de la Casa de la Columna.

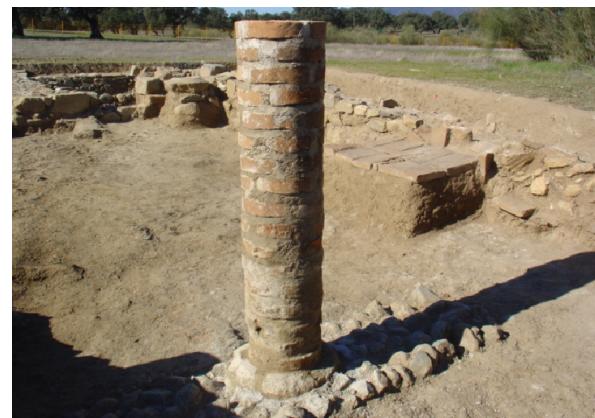
En relación con esta fase constructiva y muy ligada a este tipo de técnica edilicia, hay que hablar de la columna que le da nombre a este área privada. Se trata de la columna UE

23, realizada completamente en ladrillos en forma de cuarto de círculo. (Fig 6.e)

Fig. 6e - Columna de opus testaceum.

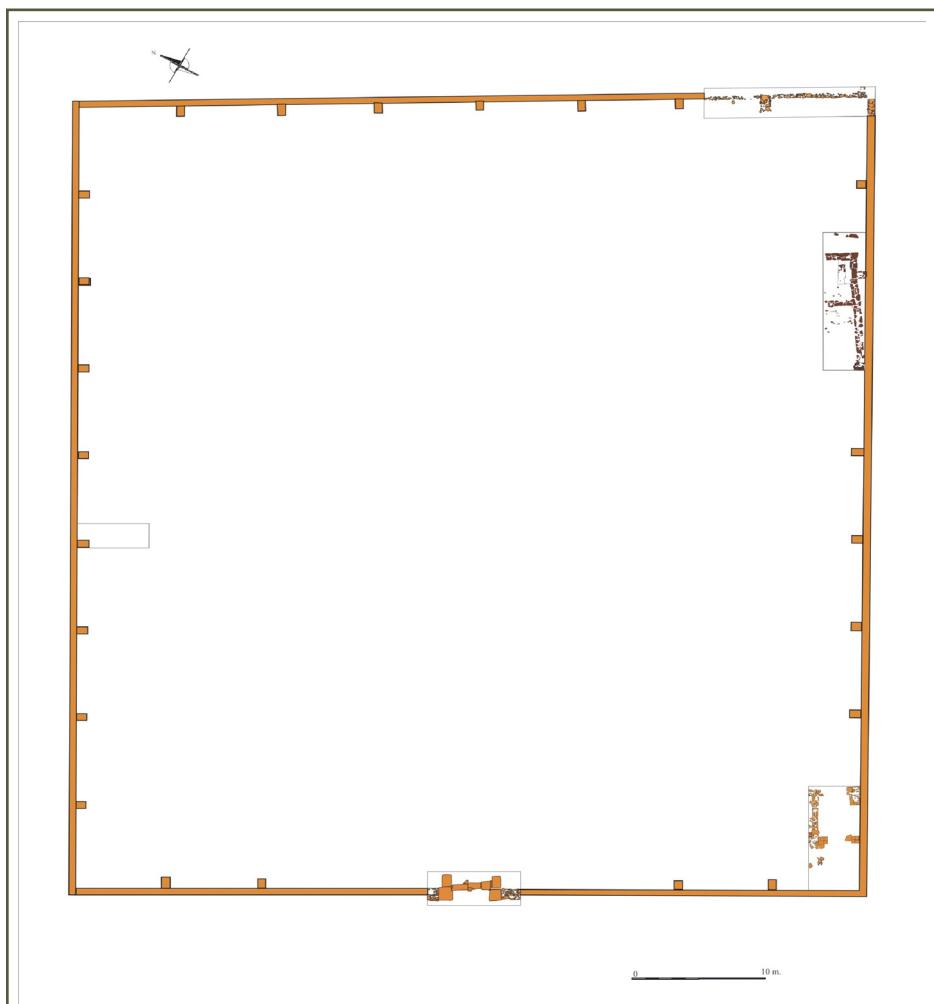
Se trata de un recinto cuadrangular de 60 x 60 m. (Fig. 7.a), delimitado por cuatro muros (UUEE 1, 2, 3 y 4) de idénticas características, que responden a un uso del *opus incertum* para la realización de los mismos (Fig. 7.b). Son muros con gran cantidad de argamasa, presentando un aspecto muy compacto, algo normal tratándose de una construcción de grandes dimensiones. Además, esta técnica se refuerza con la colocación de pilares al interior del edificio. Estos muros guardan mucho parecido con las estructuras de cierre de las termas, utilizando la misma técnica.

Fig. 7a - Planta del Campus Martius.

Los pilares se realizan también en *opus incertum*, con aspecto semejante al de los muros perimetrales. La disposición de los pilares es de manera regular, se indentan a los muros perimetrales. Se disponen con una distancia entre ellos de 6'40 m. y 6'70 m., y presentan unas dimensiones de 0'90 – 1 m. de largo por 0'60 m. de ancho.

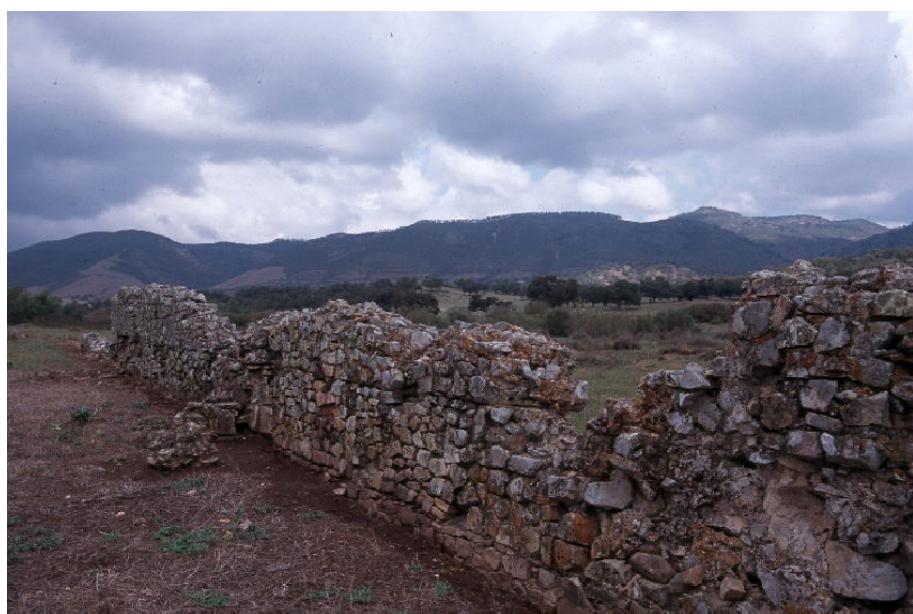
Fig. 7b - Opus incertum.
