A Periferia de Silves na Véspera da Reconquista

A Intervenção Arqueológica do “Empreendimento do Castelo” em Silves

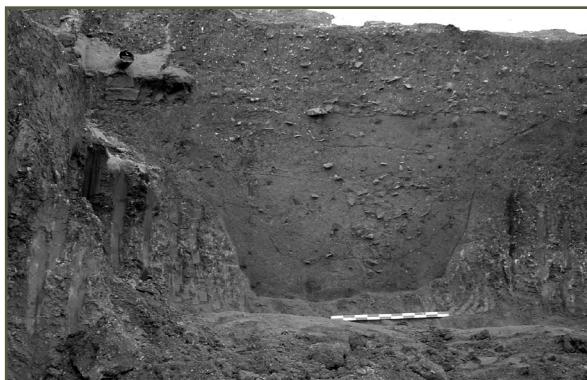
Fig. 3 - Aspecto do estrato arqueológico

desenvolvimento determinará, sem dúvida, um aumento substancial da população e, em consequência, a absorção de espaços periféricos outrora ocupados com hortas e pômares, mas também áreas antes utilizadas como lixeiras. De facto, uma área substancial da zona residencial encontra-se edificada sobre grandes depósitos de lixo. Abaixo do nível de implantação das paredes e pavimentos das habitações encontram-se soterradas pequenas, médias e grandes lixeiras contendo fragmentos de telha de meia cana, cerâmica comum e decorada (pintada), ossos e conchas de bivalves provenientes de restos de alimentação. Algumas destas depressões ainda estariam a ser utilizadas; o lixo não ocupa toda cova ou vala, tendo o espaço sido preenchido com recurso ao depósito de pedras de pequena e média dimensão, procedendo-se em seguida ao nivelamento de toda a área. Em resumo, as estruturas assentaram sob dois estratos distintos. Um sector, cronologicamente o primeiro a ser construído, assentou sobre um estrato arqueológico constituído por lixeiras, o segundo, assentou directamente sobre o estrato geológico.

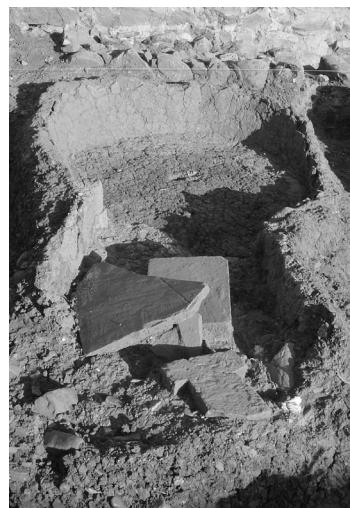
Fig. 6 - Forno

Completam o espólio estrutural desta área, um forno para cozer pão e uma edificação com aparelho constituído por grés de Silves, cuja funcionalidade ainda se encontra em fase de discussão. Uma rua com a direcção SO/NE, provavelmente de saída, delimita esta zona das traseiras das primeiras habitações da área residencial.

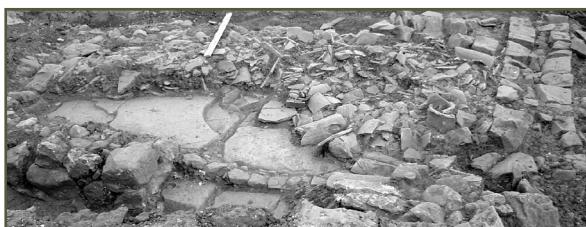
Fig. 7 - Aspecto derrube de telhado sobre pavimento de um pátio

Os telhados caídos sobre os pavimentos denunciam um abandono e um processo de ruína bastante rápido, situação também observada no Bairro Islâmico de Mértola (Macias, 1996, p.56). A queda repentina das coberturas, ou parte delas, esmagou e fragmentou os recipientes deixados sobre os pavimentos. Esta situação fica a dever-se, sem dúvida, à inexistência de uma camada de abandono suscetível de amortecer a queda e manter intactos os artefactos abandonados.

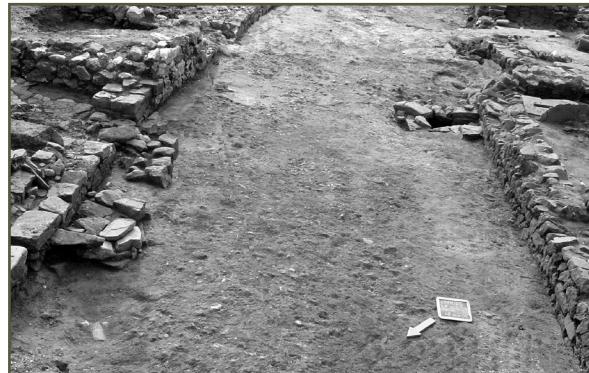
Fig. 8 – Aspecto da via, paredes das fachadas, degraus e fossas

tualmente ocupado pelo parque de estacionamento dos blocos habitacionais localizados na Rua 1º de Maio. A via com cerca 40 metros de extensão apresenta uma largura entre 3,65/3,75 metros. Na última fase de vida desta zona habitacional, parece ter perdido importância, a avaliar pela construção de prolongamentos de paredes de algumas habitações. Ainda que não obstruindo totalmente a rua e continuando a permitir a passagem pedonal, estes acrescentos dificilmente possibilitariam outros tipos de trânsito.

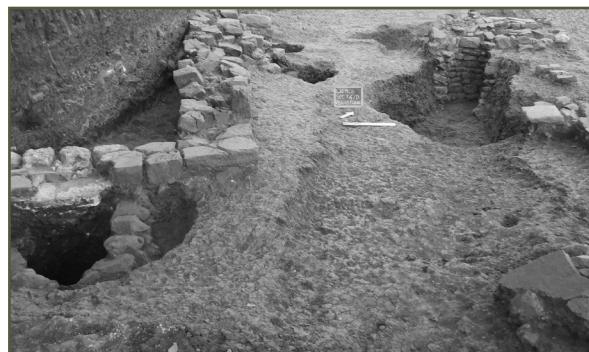
Fig. 9 – Aspecto de rua do interior do aglomerado habitacional

A via e restantes ruas apresentam um modelo uniforme de pavimentação. A utilização de terra batida numa primeira fase poderá ter gerado alguns problemas em termos de circulação. Com o decorrer do tempo, com a circulação pedonal e a própria erosão, as artérias tornaram-se côncavas, com acentuado desnível no centro face às paredes exteriores das habitações que as ladeavam. Quando as ruas deixaram de apresentar condições mínimas de segurança para a circulação sofreram obras de beneficiação que se traduziram no entulhamento com pedras de pequena e média dimensão.

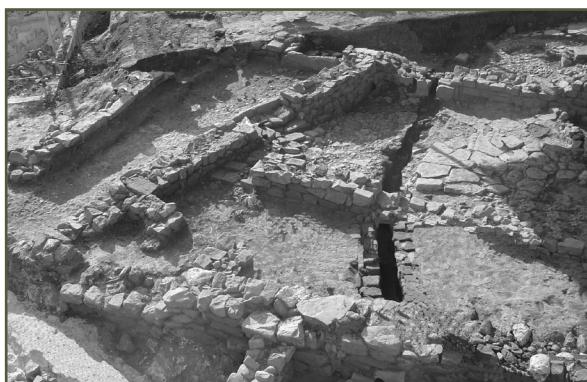
Fig. 10 – Conduta (casas 6,7 e 9)

Identificaram-se três sistemas de saneamento. Um caracterizado pelo conjunto latrina e fossa com a respectiva canalização através da parede da fachada da habitação. Esta situação apenas se aplica para as casas que se encontram directamente em contacto com a rua. Para as restantes, o contacto da latrina com a fossa (rua), é efectuado através de uma conduta que no seu trajecto poderá incluir uma ou duas habitações que ficam de permeio.

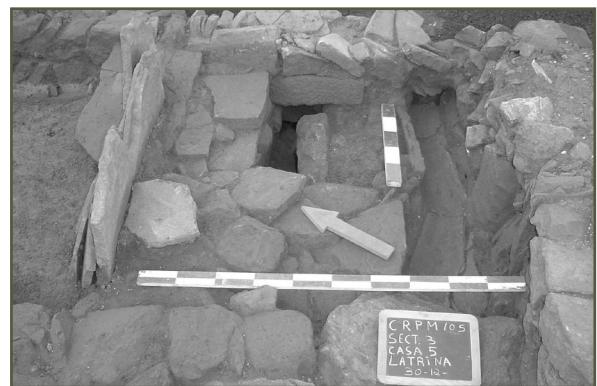
Fig. 11 – Fossa em fase desmontagem e canalização

Em termos construtivos e de funcionalidade, fazemos distinção entre conduta e canalização. A primeira é integralmente construída (fundo, superfícies laterais e cobertura) com lajes (grés de Silves) e tinha por função transportar os detritos de uma latrina para uma fossa localizada no exterior (rua). Nas canalizações, utilizaram-se telhas de meia cana e coberturas de lajes (grés de Silves). Destinavam-se a conduzir as águas provenientes das áreas de banho ou das actividades domésticas para a rua não se encontrando ligadas a qualquer fossa.

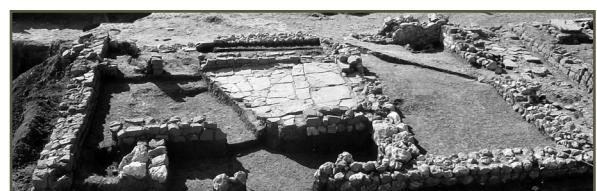
Fig. 12 - Panorâmica geral da casa 3

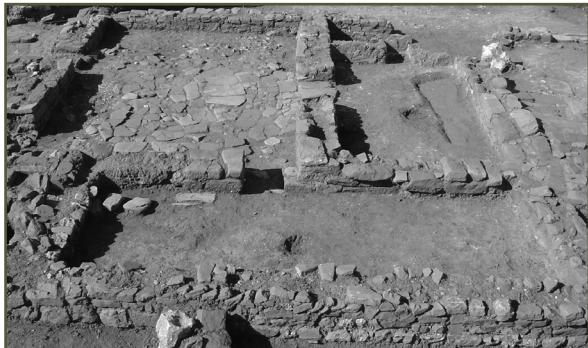
Fig. 13 – Vista parcial da casa 1

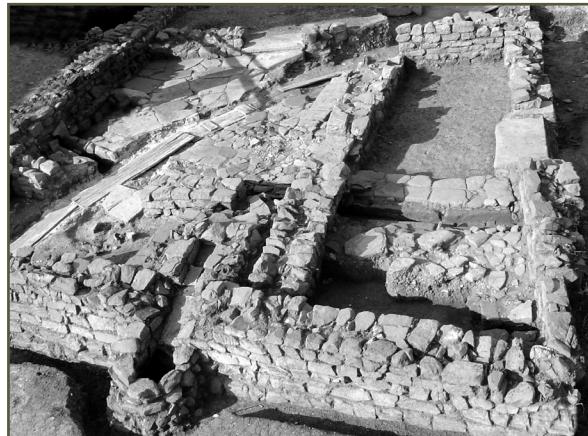
Fig. 15 – Panorâmica geral da casa 7

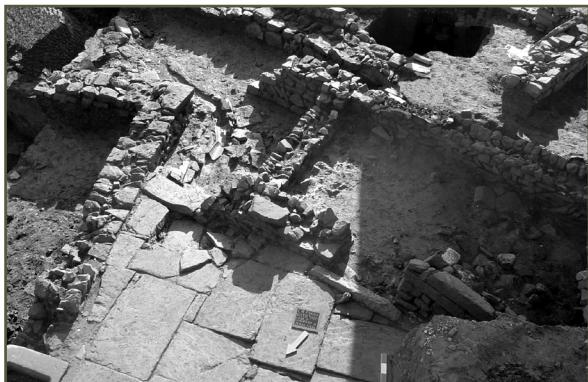
Fig. 14 – Vista parcial da casa 8

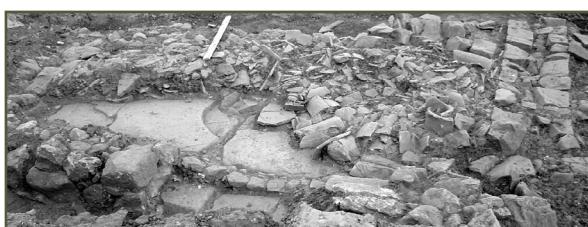
Fig. 16 – Derrube sobre pavimento de um pátio

A análise estratigráfica evidencia que nem todos os pátios seriam abertos. A espessa camada de telha que se abateu sobre as lajes do pavimento não deixa dúvidas quanto à sua cobertura. Outros não apresentam esses derrubos e encontram-se apetrechados para escoar a água das chuvas para

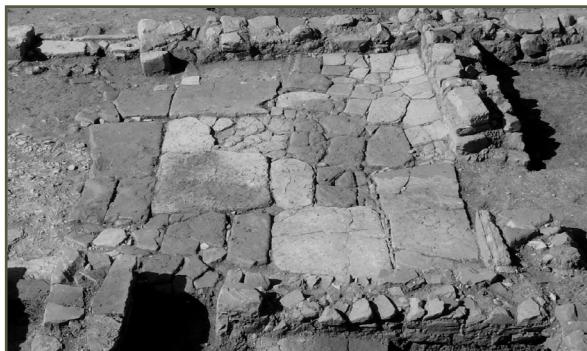
Fig. 17 – Pátio, porta exterior e interiores da casa 2

Todas as construções seriam de piso térreo. Temos algumas dúvidas relativamente à casa Nº2. Nesta construção foi escavada e identificada uma escada que conduz a uma pequena plataforma lajeada, onde se podia localizar uma escada

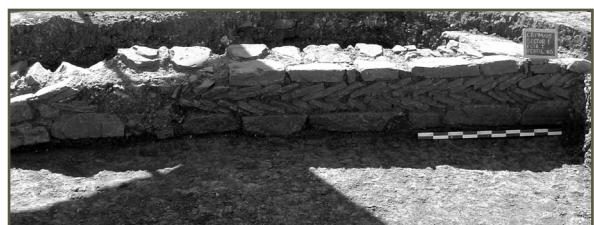
Fig. 19 – Parede com aparelho em espinha

O aparelho utilizado é de pequeno e médio porte. Regra geral, os blocos foram colocados em camadas horizontais, com as faces de maior dimensão viradas para o exterior. O enchimento interno é feito com recurso aos desperdícios da pedra e fragmentos de telha, sendo o ligante constituído por terra do local.

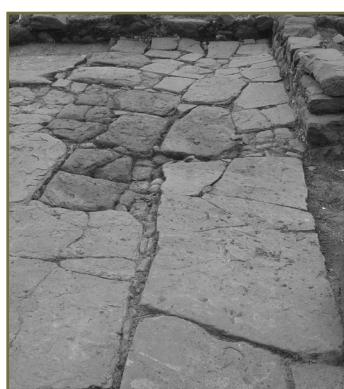
Fig. 20 – Pormenor do lajeado de um pátio

rolados. São inexistentes os motivos arquitectónicos próprios das áreas palatinas, como colunas e estuques decorados ou pintados. Todos os pátios apresentam pavimentos lajeados com grés vermelho da região. Com raras excepções, estes pisos apresentam-se bastante degradados o que pode denotar falta de capacidade económica para a realização de obras de reparação ou configurar um estado de pré-abandono do espaço.

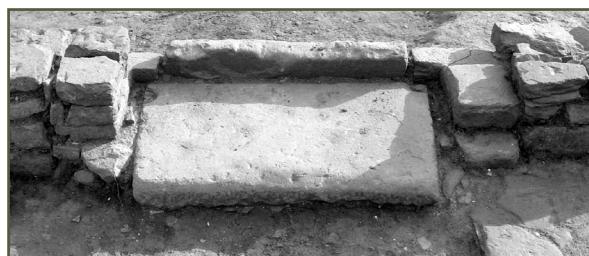
Fig. 21 – Soleira (vista do exterior da habitação)

sentam-se com uma única laje, ostentando nos topes dois orifícios para deposição dos gonzos das portas (porta dupla). Nas restantes construções, a soleira é formada por diversas lajes, estando as dos topes providas

de orifícios para os fins atrás mencionados. Em qualquer dos casos, a largura da entrada não excede os 0,96 metros.

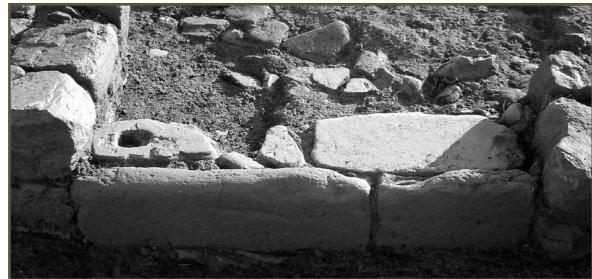
Fig. 22 – Soleira (vista do interior da habitação)

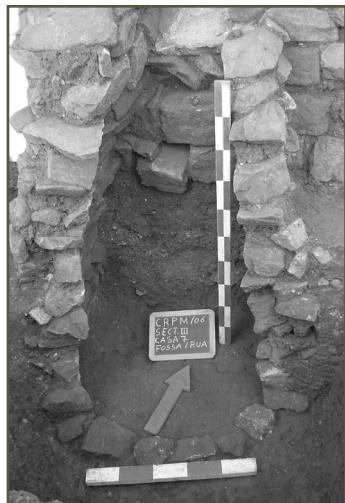
Fig. 25 – Fossa (corte)

A natureza do solo onde estas fossas construídas não era propícia a uma boa drenagem. Esta situação particular terá causado graves problemas aos seus detentores, com transbordos e derramamentos nas ruas, como nos indica o registo arqueológico de alguns desses locais.

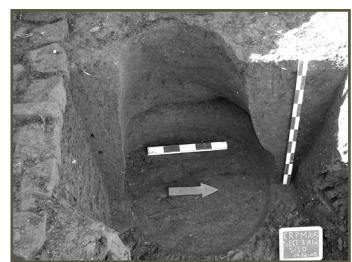
Fig. 32 – Silo integralmente escavado

Na área intervencionada todas as habitações estavam dotadas com uma destas estruturas. Possuíam entre 1,20 e 1,40 metros de altura e formato ligeiramente ovóide. Uma percentagem significativa destes silos localizava-se num dos cantos do salão (alcova), tendo sido abandonados e entulhados antes da Reconquista Cristã.
