# Monte da Azinheira: uma ocupação rural Moderna em pleno coração alentejano Resultados Preliminares<sup>1</sup>

ÂNGELA Cristina Teves de ARAÚJO<sup>2</sup>  
BRUNO Miguel Silva MAGALHÃES<sup>3</sup>

1 - Intervenção arqueológica realizada para a empresa Crivarque, Estudos de Impacto e Trabalhos Geo-Arqueológicos Lda, no âmbito do Projecto de Execução do Dispositivo de Segregação de Águas da Barragem de Odivelas (Alvito, Beja).

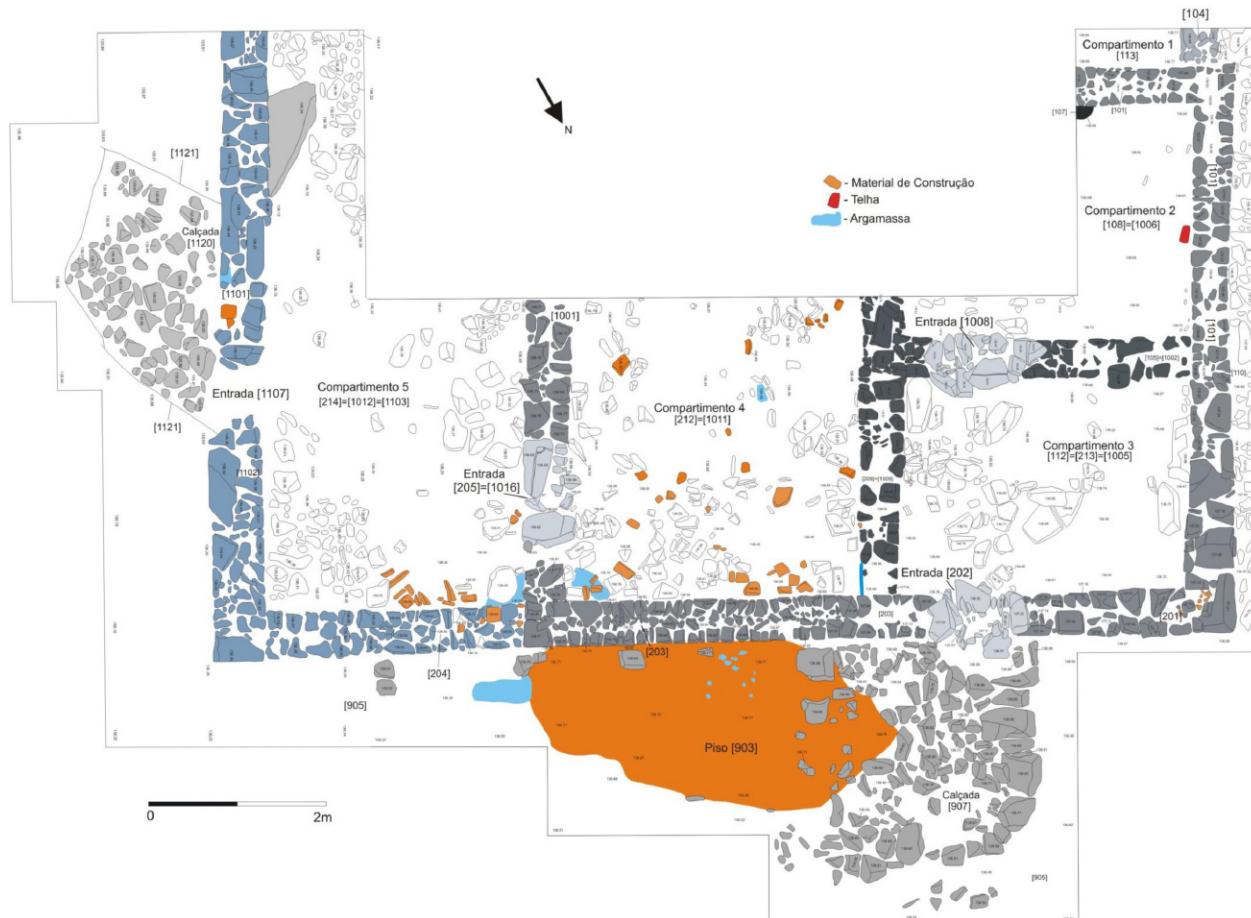
Figura 1 – Plano geral da estrutura escavada à cota dos níveis de ocupação. O “bloco central” da habitação é constituído pelos compartimentos 2, 3 e 4.

Por baixo daquelas primeiras UE's, foram identificados os limites de uma estrutura com cinco compartimentos (fig.1). Desses cinco compartimentos, o 2, 3 e 4 constituem então o “bloco central” da estrutura, a partir do qual a mesma se desenvolveu ao longo do espaço de tempo em que foi habitada. Em quase todos os compartimentos foi inicialmente difícil perceber onde estavam os pisos, uma vez que foram construídos em terra batida e porque se encontravam bastante afectados e sem material *in situ* nas respectivas áreas de ocupação. De salientar ainda que, por toda a estrutura, foram utilizados os pórfiros locais como matéria-prima

(fig.1) ao qual foi atribuída a unidade [903]. Este piso está encostado à parede N/NE da estrutura e foi registado numa pequena área ao longo da sua fachada.

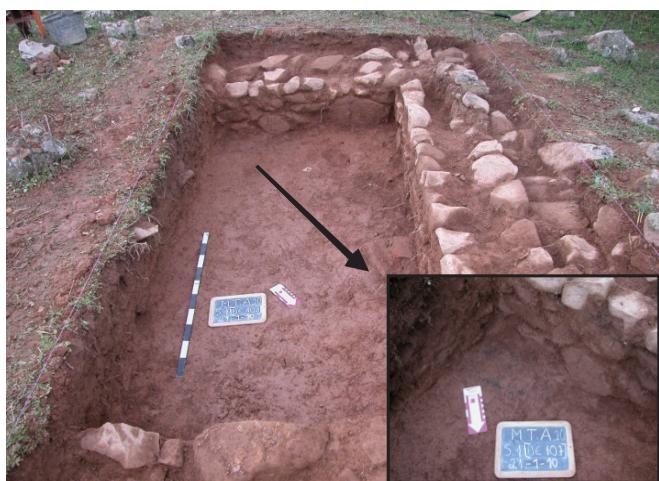
Figura 2 – Nível de ocupação no compartimento 2 e respectiva estrutura de combustão.

compartimentos 1 e 3, uma unidade com pouca potência estratigráfica que assentava por cima da interface do piso. Para além disso, no canto S do compartimento foi ainda registada uma estrutura de combustão que encostava à parede S/SE desse mesmo compartimento (fig.2).

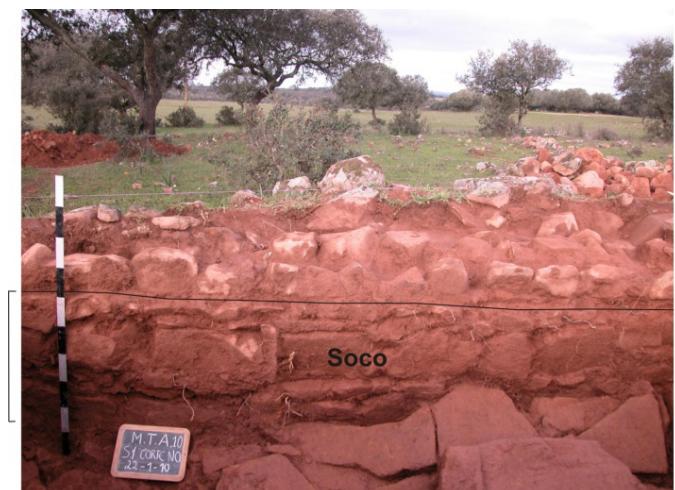
Figura 3 – Pormenor do “soco” identificado na estrutura [101].

Ainda dentro do compartimento 2, foi identificado na estrutura [101] um primeiro nível de fiadas de pedra a partir da base com uma largura maior que as fiadas que se lhe seguiam (fig.3). Faz lembrar a existência de um “soco”, bastante utilizado nas construções em taipa, um pouco por todo o Alentejo (ver, por exemplo, CORREIA, 2007). A sua função seria a de dar maior estabilidade a toda a estrutura, até porque a mesma assentou directamente na rocha base que se encontrava, como já dissemos, bastante irregular.

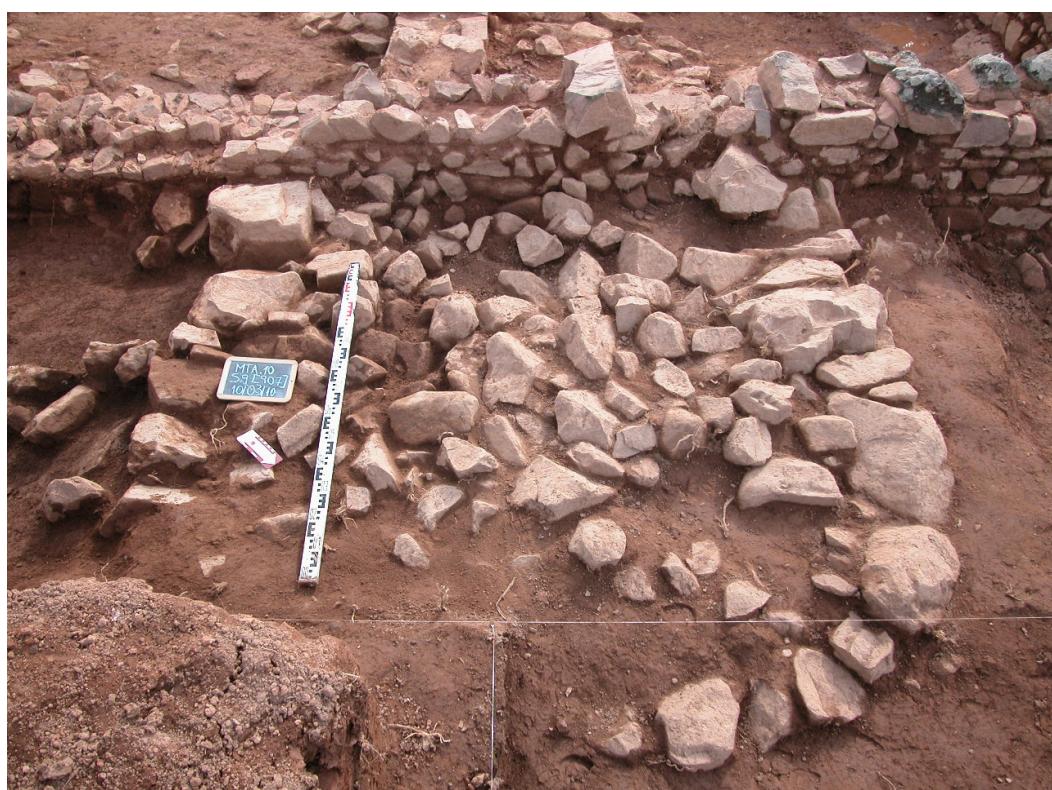
Figura 4 – Calçada na zona de passagem exterior da entrada principal da estrutura.

Por baixo de parte do piso foi registada uma pequena calçada junto à entrada [202] (fig.4). É uma estrutura em pedra, semi-quadrangular com os cantos arredondados, que encosta à parede N/NE da estrutura escavada. É delimitada por pedras de médio e grande porte, o seu interior encontrava-se preenchido com pedra pequena e média e a sua área de implantação ficou perfeitamente definida depois do alargamento da sondagem.

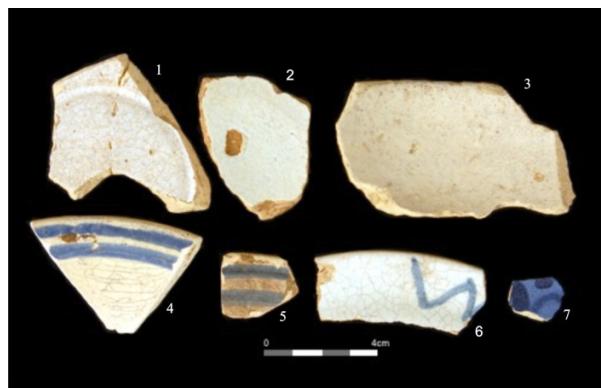
Figura 5 – Faiança de produção nacional (1,2,4,5,6,7) e andaluza (3) do século XVI.

XVI. São bem conhecidos materiais arqueológicos encontrados em contextos cronológicos idênticos no Porto - Casa do Infante ou Castelo de S. João da Foz – (MNSR, 2001).

- Um segundo grupo de faiança *malegueira* de produção nacional (possivelmente procedentes de Lisboa) associada à 2<sup>a</sup> metade do século XVI, mais uma vez com paralelos na cidade do Porto (MNSR, 2001). A *malegueira* corresponde a 6% do total de cerâmica recolhida no Monte da Azinheira, fragmentos que se concentravam nas sondagens 3, 4, 8, 9 e 11, isto é, nas sondagens exteriores à estrutura, mas que lhe eram mais próximas. Para além dos fragmentos esmaltados a branco, foram ainda encontrados alguns pintados a azul linear e pelo menos cinco de imitação de Majólica Italiana, peças com esmalte azulado que cria um fundo sobre o qual surgem desenhos pintados em azul mais escuro (fig.5, núm.7). Apesar de se encontrarem também bastante fragmentadas, foi possível identificar a forma de algumas escudelhas carenadas e pratos, típicos deste tipo de produções domésticas da altura.

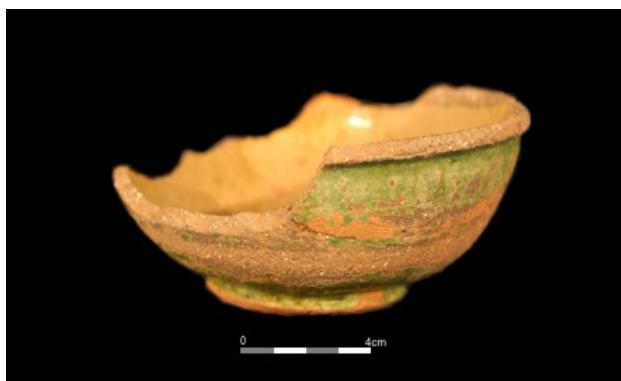
Figura 7 – Tigela com vidrado interior e exterior.

Já a cerâmica vidrada corresponde a 10% do total recolhido. Mais uma vez as sondagens 3, 4, 5, 9 e 11 foram as que mais contribuíram para o total, embora fosse da [801] a recolha da peça mais completa de todas as sondagens (fig.7).

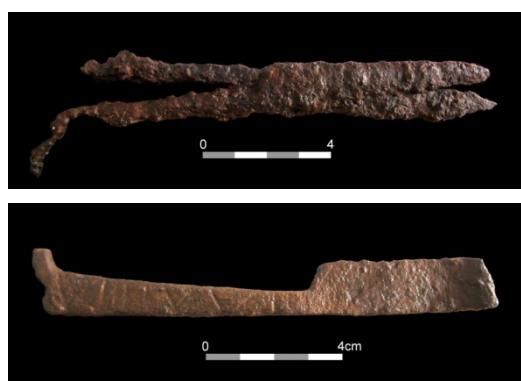
Figura 8 – Tesoura.

rebite, um fragmento de fivela, uma tesoura (fig.8), uma navalha de barbear (fig.9) e uma moeda (sem leitura). O bronze e o ferro foram os elementos mais utilizados.
