**LAS PIRÁMIDES PREINCAICAS DE COCHASQUÍ, ECUADOR: ESTUDIOS Y
METODOLOGÍA DE APLICACIÓN PARA LA RECUPERACIÓN ESTRUCTURAL
DE LOS PAVIMENTOS CEREMONIALES DE LA CULTURA QUITU-CARA.**

***THE PREINCAN PYRAMIDS OF COCHASQUÍ, ECUADOR: STUDIES AND
METHODOLOGY OF APPLICATION TO STRUCTURAL RECOVERY OF RITUAL
PAVING OF QUITU-CARA CULTURE.***

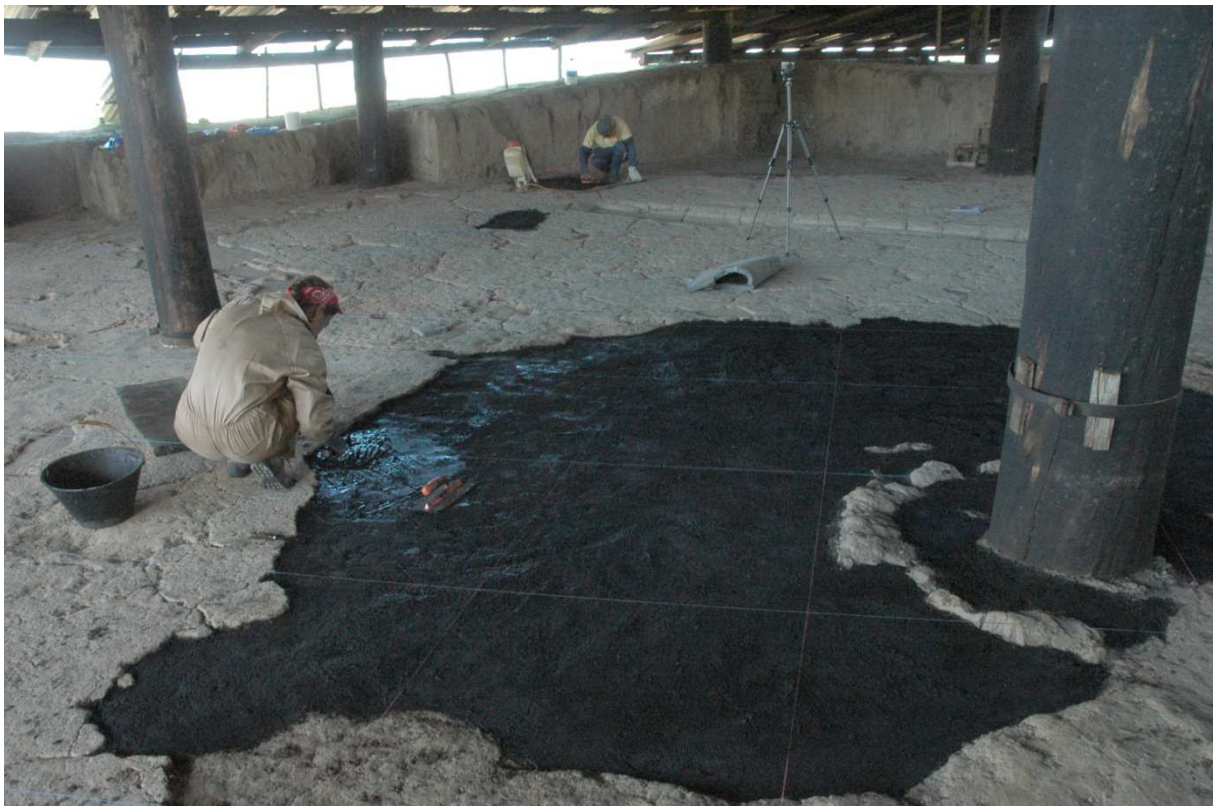
Figura 1. Puesta de chocoto sobre el cual se asienta el estuco compuesto por cal y arcilla.

Amparados por el estudio de los mapas arqueológicos realizados por el arqueólogo Wolfgang W. Wurster (Universidad de Bonn, Alemania) tras su descubrimiento en los años 1964-1965, se valoraron las áreas a recuperar, con la intención de contribuir al entendimiento y facilitar las futuras investigaciones respecto al uso de estas superficies. Posteriormente se procedió a la retirada de todos aquellos elementos de protección realizados durante la primera fase y se procedió a la nivelación de las lagunas a intervenir mediante la incorporación de barro negro rico en limos procedente de la zona de Tocachi (Parroquia vecina de Cochasquí), conocido comúnmente en la zona como *chocoto* (Figura 1). Este material era frecuentemente utilizado por los antiguos Quitu-Cara para sus construcciones y actualmente es empleado por la población rural del entorno para algunas de sus obras.

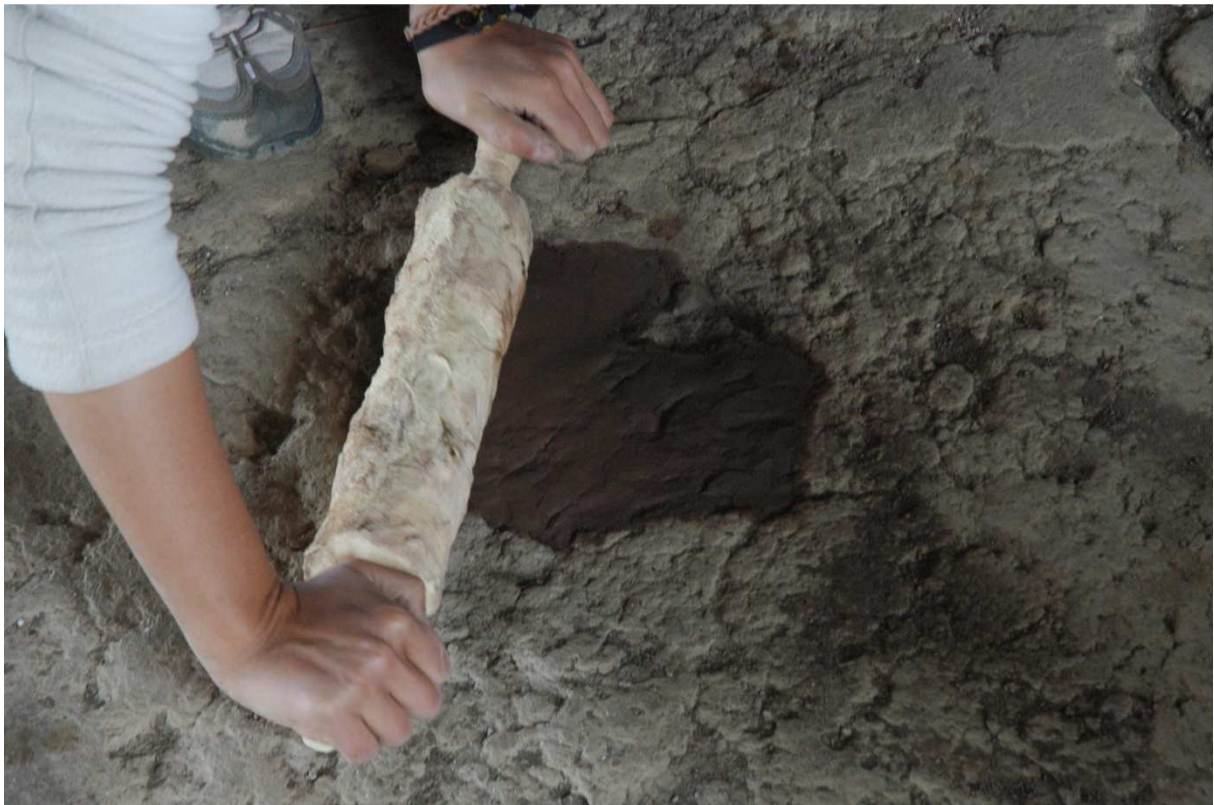
Figura 2. Rodillo de resina con el cual se conseguía una textura similar a la de las plataformas cerámicas.

Posteriormente se procedió a la aplicación de los morteros de arcilla y cal (3:1) seleccionados. Su aplicación fue realizada mediante planchas, a través de un sistema de puzzles previamente diseñado. La aplicación de los morteros fue mediante presión manual sobre la masa para la eliminación de burbujas de aire, seguidamente se procedió a la texturización de la misma mediante la ayuda de espátulas y estampadores cilíndricos. Éstos fueron realizados con resina, siendo diseñados en el taller del IRP de acuerdo a estudios previos sobre la texturización característica de las plataformas. Creando con ellos formatos irregulares de acuerdo a las características de las lagunas a intervenir (Figura 2 y 3) y teniendo en cuenta como referencia las peculiaridades de las lagunas; como fisuras, fracturas, etc. Tras el secado de las planchas, éstas se volvían a adherir mediante el empleo de morteros de cal y tierras del lugar con resina acril-vinílica a bajos porcentajes.

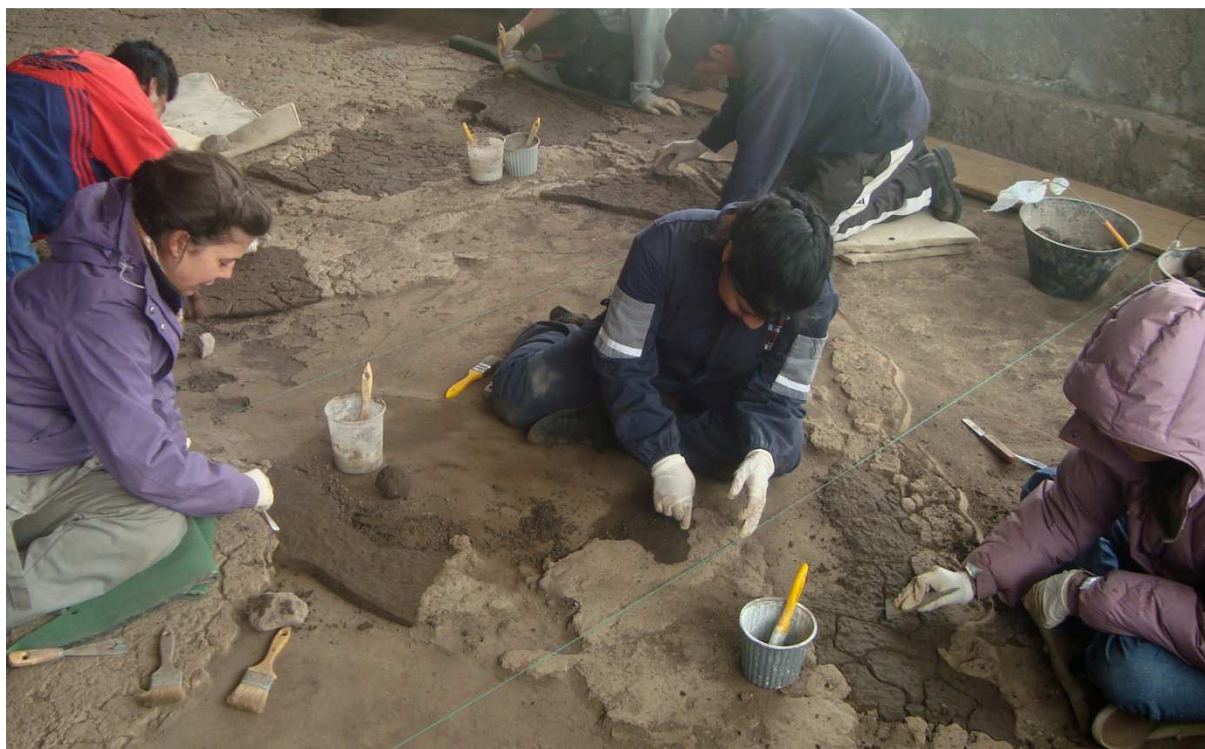
Figura 3. Instantánea del proceso de restauración de los faltantes cerámicos en la plataforma superior.

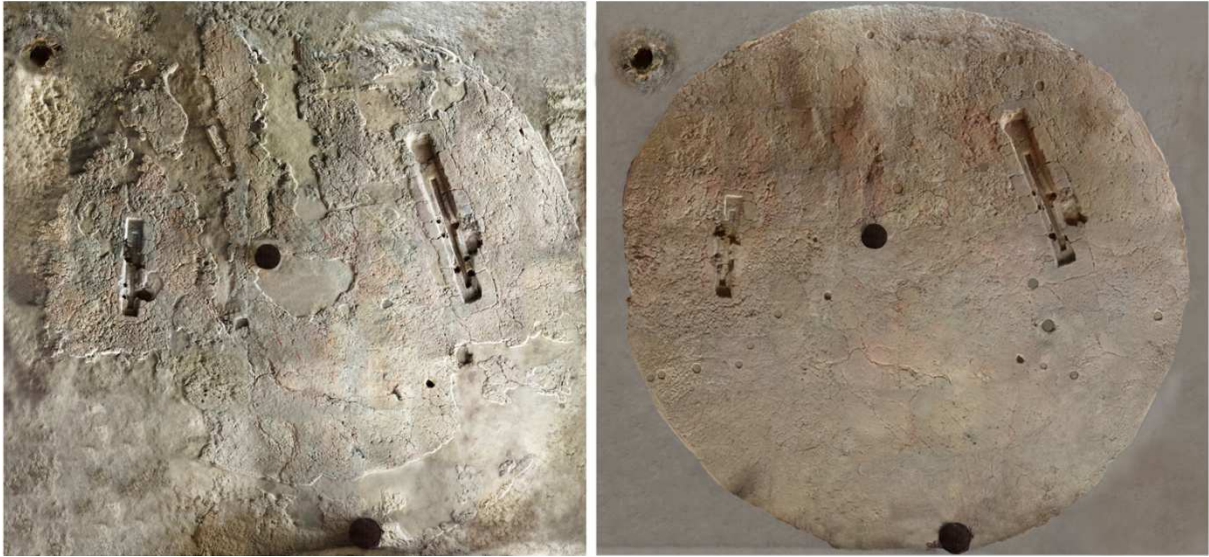
Figura 4. Calendario lunar antes y después de la restauración

Los resultados obtenidos son claramente notables y altamente satisfactorios ya que las plataformas cerámicas se pueden observar en su totalidad, quedando registradas las zonas intervenidas mediante una exhaustiva documentación fotográfica con la realización de mapas de localización de lagunas. Dicha documentación es transmitida al visitante mediante carcerería donde se informa de la acción llevada a cabo, así como la localización de material cerámico original y de material reconstruido (Figura 4)
