EL ALFAR ROMANO DE “EL BRILLANTE” (CÓRDOBA)

The pottery production area at “El Brillante” (Córdoba)

RAFAEL CLAPÉS SALMORAL
Arqueólogo
orcid.org/0000-0001-5783-6472

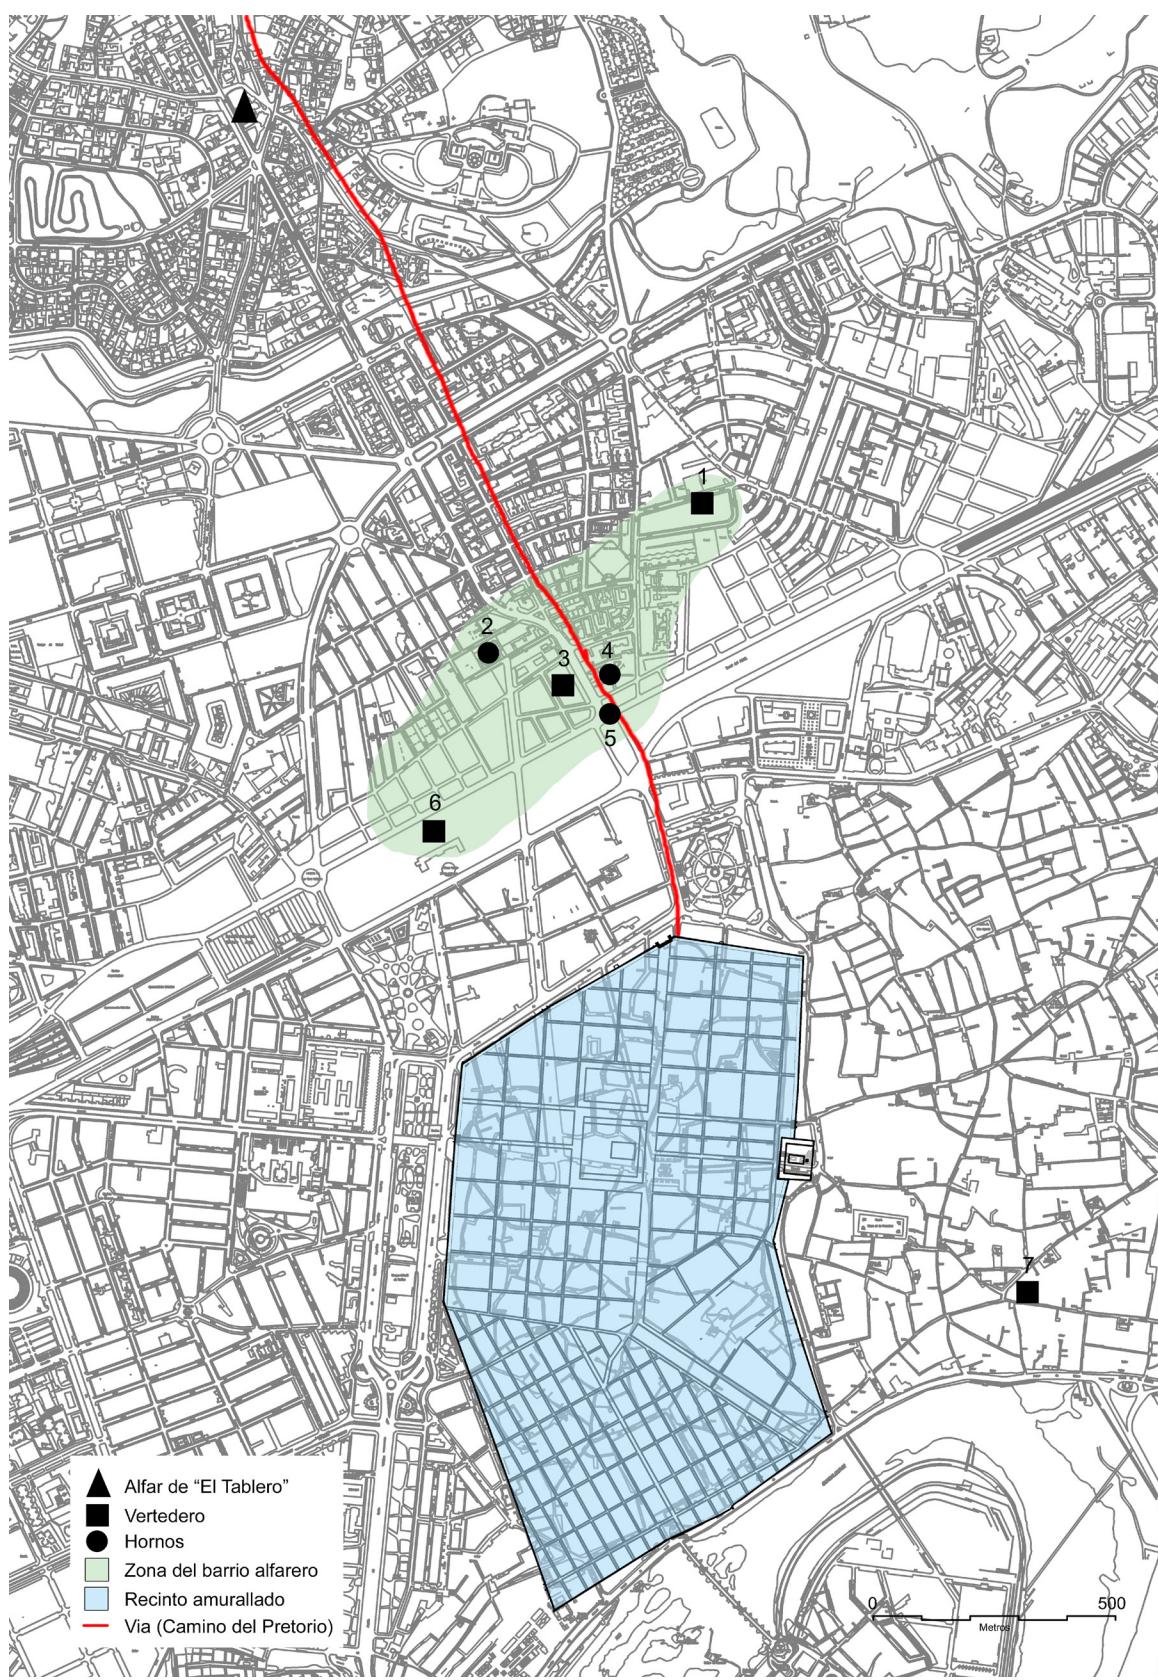
Figura 1.

Este yacimiento se suma a otros localizados en la ciudad relacionados con la producción alfarera, que son escasos en número si tenemos en cuenta la gran cantidad de excavaciones realizadas desde hace décadas (Fig. 1). Las áreas alfareras que se han documentado se concentraban junto al lienzo norte de la muralla, en el entorno de la vía *Ad Montes* o Camino del Pretorio. Esta parte de la Puerta de Osario (*Porta Praetoria*), desde la que se accedía al

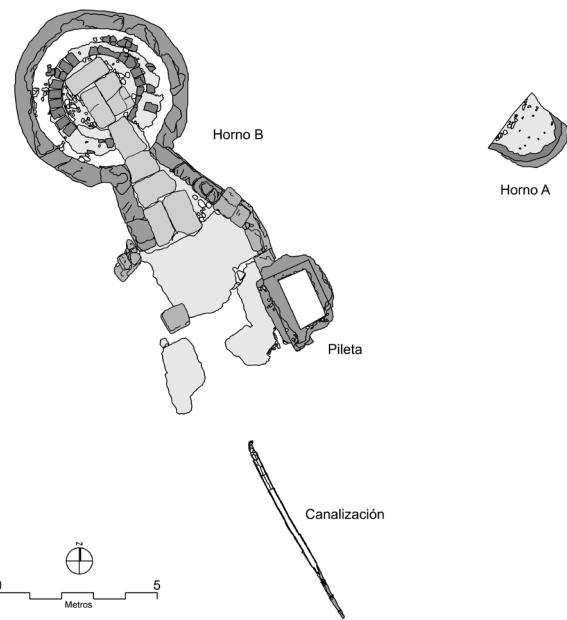
Figura 2

La zona del alfar que se excavó ocupaba un área de 176 m² (Fig. 2), sin embargo, su superficie tuvo que ser más extensa, ya que probablemente se prolongaría hacia el sur, en la parte más afectada por los arrasamientos contemporáneos. En la excavación que se realizó al norte de los restos documentados, no se hallaron indicios de otras estructuras. La ubicación del complejo alfarero en este emplazamiento estaba condicionada por la cercanía del Camino del Pretorio, y por la presencia de las materias primas

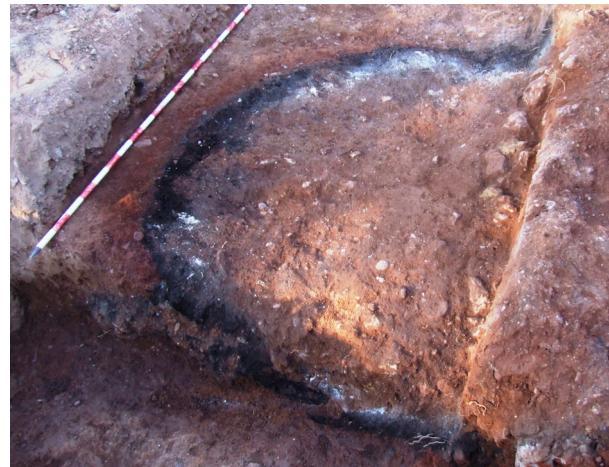
Lám. 1

El Horno A se hallaba muy afectado por las remociones contemporáneas en el terreno (Lám. 1). Dado que la cota que presentaba permitió conservar lo poco que quedaba de su estructura, los trabajos

realizados consistieron en determinar su planta y ubicar su posición dentro del alfar. Estaba construido en el estrato natural de arcillas y tenía planta circular, con 2,50 m de diámetro y 0,70 m de potencia. Su parte interna estaba colmatada por arenas, nódulos de calcarenita y una capa de ceniza detectada en su perímetro. Como no se excavó, desconocemos el sistema de sustentación que tendría su cámara de cocción y la ubicación de su *praefurnium*. El material asociado a este horno provenía de su colmatación, y consistía en pequeños fragmentos de cerámica común no diagnosticable.

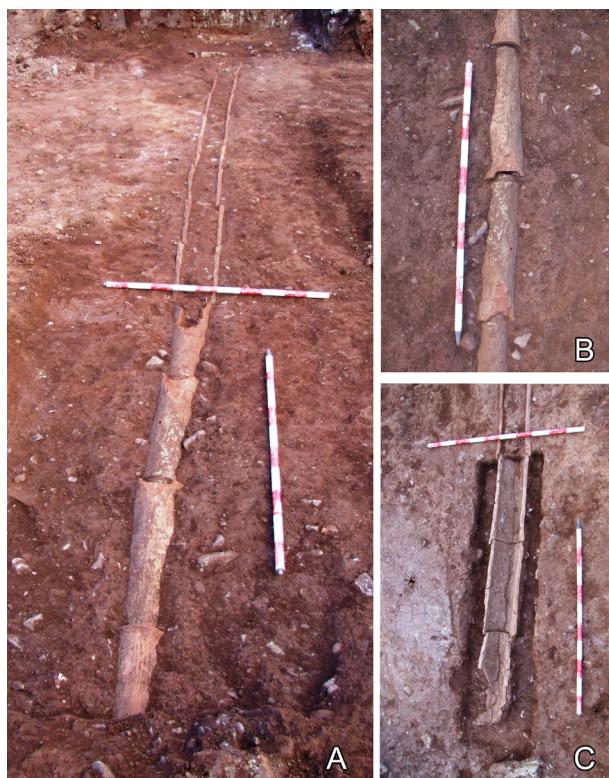
Lámina 2

La conducción hidráulica es la estructura más meridional de las excavadas (Lám. 2A). Se exhumó un tramo de 6,30 m de longitud, orientado de noroeste a sureste, y su buzamiento se dirigía hacia el sureste. Estaba construida con piezas cerámicas y presentaba dos tipos de fábrica: un primer tramo de 4,45 m ejecutado mediante tejas invertidas (Lám. 2C); y otro de 1,85 m que empleaba tuberías encastadas (Lám. 2B). La variación de fábrica tuvo que ver con que el tramo septentrional discurriría por la superficie, y el resto circularía de forma subterránea, ya que aumentaba la pendiente para introducirse bajo tierra. Se construyó en las arcillas naturales, y en el relleno de su zanja de cimentación se usó la misma tierra que se extrajo para ejecutarla, con pequeños guijarros que permitían calzarla. No apareció cerámica adscrita a su construcción ni a su colmatación una vez amortizada. Su ubicación señala que esta conducción se abasteció del cauce del arroyo y transportó el agua recogida a otros sectores del alfar.

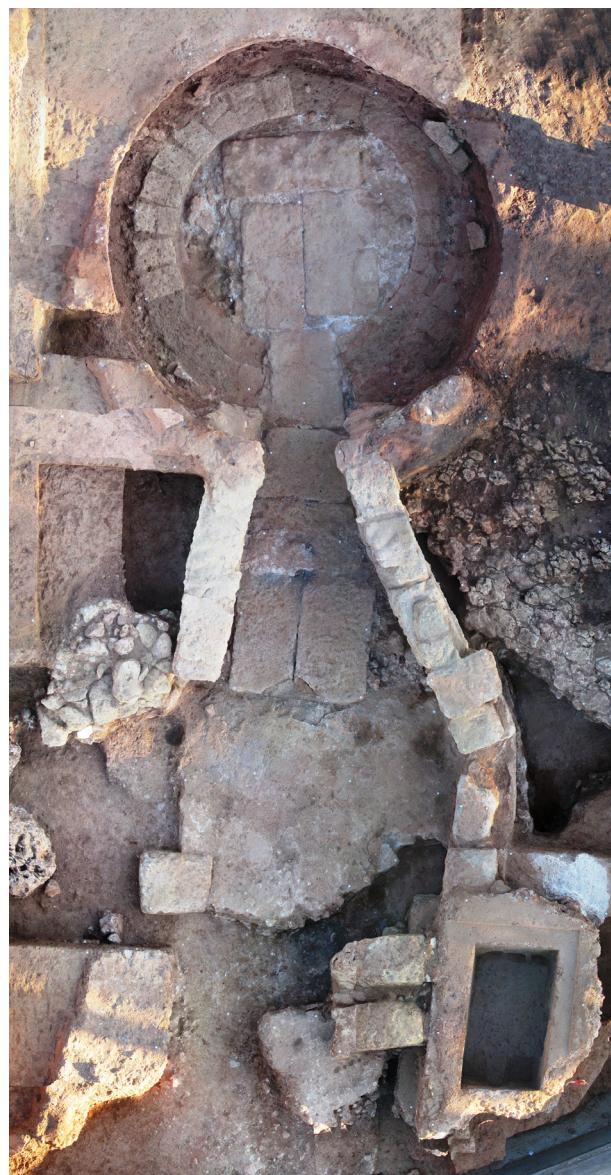
Lámina 3

reza. Este suelo sellaba definitivamente los niveles de vertidos previos y facilitaba una superficie óptima de trabajo. A este segundo momento constructivo pertenecían el gran horno y la pileta (Lám. 3).

El Horno B era la construcción más representativa del alfar, tanto por su estado de conservación como por sus generosas dimensiones. Tenía una longitud total de 7,70 m, y en su zona de mayor anchura alcanzaba hasta 5,20 m. Contaba con dos partes diferenciadas: un *praefurnium* o boca de carga y una cámara de cocción.

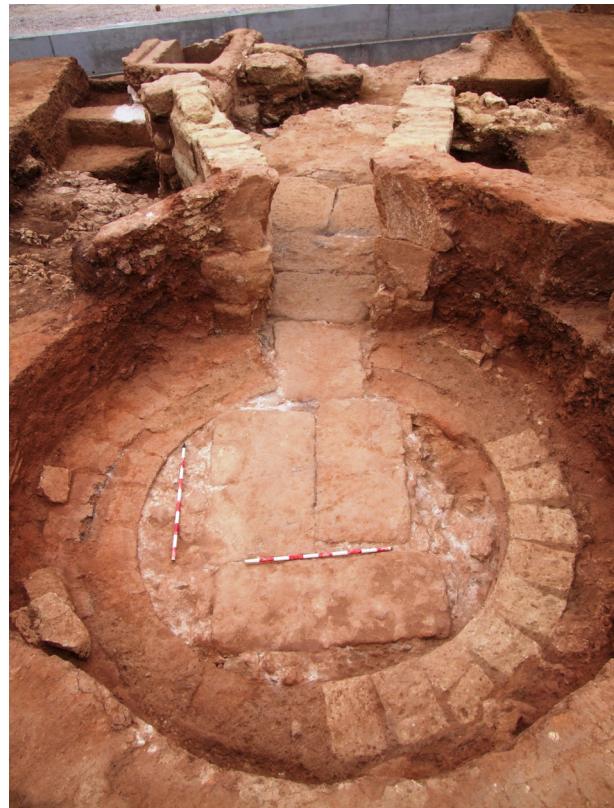
Lámina 5

La cámara de cocción tenía planta circular con un diámetro de 4,50 m (Lám. 5). La altura de sus paredes al interior variaba entre 1,65 m y 0,80 m. En el alzado interior de la cámara se observan los niveles de sedimentación del cauce del arroyo, que fueron rebajados para construir el horno. En algunas partes fue necesaria la reparación de la pared, que presentaba huecos producidos por la inestabilidad del terreno y que se sellaron mediante ladrillos. En la zona central de la cámara se definía un espacio circular de 2,40 m de diámetro, cuyo centro

se pavimentó con tres losas de calcarenita, una dispuesta a lo ancho y las otras dos paralelas entre sí y perpendiculares a aquella. Los huecos existentes entre las losas y el perímetro circular se llenaron con una argamasa compacta formada por nódulos de calizas y calcarenitas trabados con arena y cal. El pavimento de la cámara se prolongaba hacia el exterior del horno y conectaba con el suelo del *praefurnium*. En el entorno de este horno no se halló ningún vertedero que pudiera estar asociado con su producción.

La otra particularidad del horno es su cámara. No presentaba las características habituales que poseían el resto de hornos documentados en la ciu-

dad, cuyas tipologías se ajustaban a algunas de las identificadas por D. Fletcher (Fletcher, 1965), N. Cuomo di Caprio (Cuomo di Caprio, 2007) y J. Coll. (Coll, 2008). El interior de esta se encontraba colmatado por una potente capa de arcillas de 1,30 m de potencia. Durante su excavación se comprobó que este estrato era el resultado del desplome de ladrillos sin cocer, que habían perdido su forma como consecuencia de su precipitación hacia el interior de la cámara (Lám. 9A). En el perímetro de la misma, los ladrillos aún conservaban su posición original, y estaban dispuestos de forma radial en torno al área pavimentada de la cámara (Lám. 9B). Junto a la boca de carga, donde se situaba el fuego, este perímetro de ladrillos se interrumpía para dejar el hueco necesario que facilitaba el paso del calor y del aire que regulaba la cocción. Los ladrillos deformados, situados en el centro de la cámara, procedían de las hiladas superiores (Lám. 9C). En la base del perímetro de ladrillos sin cocer se detectaron otros que sí estaban cocidos, que pertenecían a una cochura anterior. Sobre ellos se colocaron los de la nueva carga.

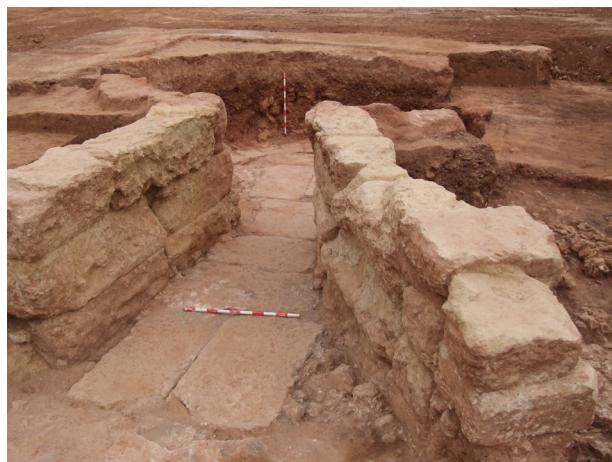
Lámina 4

acerca a la cámara, con 2,85 m de longitud (Lám. 4). Su anchura oscilaba desde 2,10 m en su parte exterior hasta 1,00 m donde conectaba con la cámara. Las paredes estaban realizadas mediante muros de sillería, con 0,60 m de ancho y una altura conservada de 1,45 m. Su base estaba pavimentada con losas rectangulares, que se iban adaptando al espacio definido entre los dos muros. Debido a la disposición oblicua entre ambos paramentos, las zonas que no cubrían las losas se llenaron con mampuestos. Tanto los muros como el suelo empleaban calcarenitas en sus fábricas. Desde el *praefurnium* se accede a la cámara de cocción a través de un vano que estaba rematado mediante un arco, del que se intuía ligeramente su arranque en las últimas piedras conservadas en altura. En el exterior, a la pared oeste del *praefurnium* se le adosa un muro, que estaba dispuesto perpendicularmente a aquél. Solo conservaba una longitud de 1,40 m, y su función pudo ser la de aterrazar el terreno hacia el espacio de trabajo. Por su parte, desde la pared oriental del *praefurnium* arrancaba un muro cuyo recorrido alcanzaba hasta la pileta.

En primer lugar, el Horno B no poseía un *praefurnium* como tal, es decir, un rebaje en el subsuelo donde se introducía el combustible que generaba el calor, sino una estructura a modo de pasillo, que estaba conformada por dos potentes muros y con un pavimento que alcanza hasta el interior de la cámara. Este firme estaba al mismo nivel que el situado frente al horno, de tierra compactada, que señalaba que el *praefurnium* no era una estructura semienterrada, sino que arrancaba desde la cota de suelo. Estas particularidades llevan a identificar esta parte del horno como una boca de carga y no como un *praefurnium* al uso. Sus muros cumplían una doble función: por un lado, aseguraba el paso hacia el interior de la cámara del horno, de modo que soportase el trasiego de realizar las sucesivas horna-

das; por otro, contenía las presiones que ejercía el terreno del entorno hacia la zona de trabajo habilitada frente al horno y a la piletta. Las dimensiones y altura de la boca de carga permitían el paso de una persona al interior del horno sin dificultades. Este espacio de acceso estuvo techado, al menos en su zona más cercana a la cámara, ya que era necesario para evitar la pérdida de calor.

Con respecto a al lugar donde se producía el fuego, las mayores evidencias de rubefacción se encontraban en las paredes del vano que conectaba la boca de carga y la cámara, que mostraban una tonalidad rojiza. Los restos de ceniza hallados sobre la base del horno era muy escasa y tampoco había una concentración de carbones que señalara específicamente la situación del hogar. Todo parece indicar, como veremos a continuación, que se había realizado una limpieza del interior previa al colapso del horno y a su posterior abandono. Para regular la entrada de aire a la cámara, debió emplearse un elemento móvil a modo de compuerta, probablemente de madera. En este sentido, se halló un rebaje circular en la penúltima losa de la boca de carga, junto al acceso a la cámara (Lám. 8). Este elemento permitía el encaje de un quicio que sustentase una estructura de este tipo. Tanto en la losa como en el muro oriental de la boca de carga, se apreciaban las huellas de desgaste producidas por la compuerta. Además, en el suelo había una mancha de ceniza que cortaba en línea recta, coincidiendo con la posición que tendría esta estructura móvil cuando estaba cerrada.

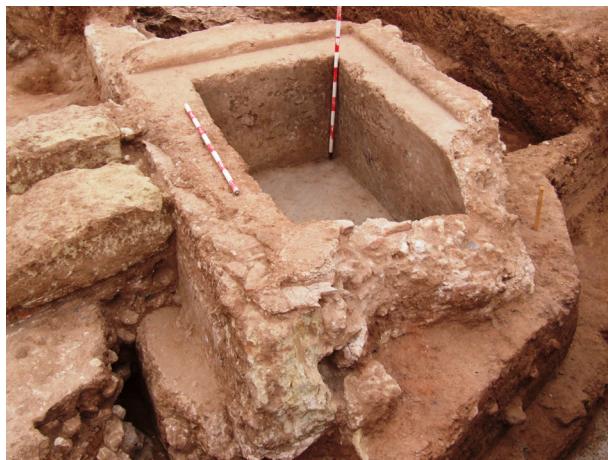
Lámina 6

La pileta se situaba al sureste del Horno B y su función pudo estar relacionada con el tratamiento de la arcilla (Lám. 6), ya que su disposición junto al horno facilitaba las labores de procesado de la materia prima. Se construyó sobre los rellenos de la fase previa y tenía planta rectangular, con unas dimensiones exteriores de 2,65 x 1,75 m. Al interior, su depósito era de 1,62 x 0,95 m y su profundidad de 0,80 m. Estaba fabricada con *opus caementicium*, con *caementa* de pequeño tamaño, y también empleó algunos fragmentos de escoria y cerámica procedentes de los vertidos anteriores (Lám. 7B). Su parte interna se encontraba revestida

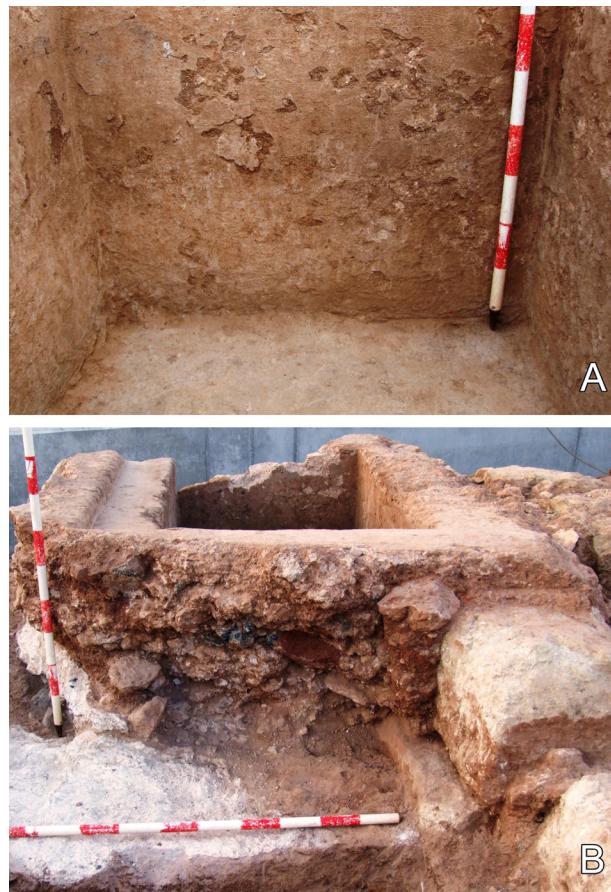
Lámina 7

por *opus signinum*, sin ningún tipo de moldura ni en la base ni en sus ángulos (Lám. 7A). Tampoco se documentó ningún elemento de aporte ni de evacuación de agua. En el coronamiento, tanto su pared septentrional como la oriental tenía una moldura que generaba un pequeño escalonamiento hacia el interior, de unos 5 cm, a modo de pequeño rebosadero para evitar que se derramara del líquido. Todo apunta a que el lado sur contaría con otra moldura de este tipo, pese a que no se ha conservado. Parece que esta moldura que no se prolongó por el lateral oeste, que era el lado que abría hacia el horno y desde el que se accedería al contenido del depósito.

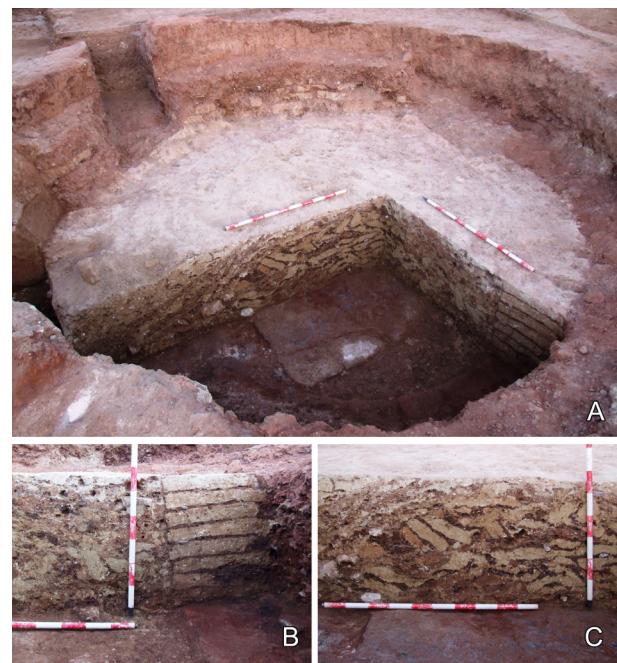
Lámina 9

Llegados a este punto, se plantea la cuestión de si los ladrillos forman parte de la estructura del horno o si, por el contrario, se trata de la producción del mismo. Sobre esto, debemos hacer varias reflexiones. En primer lugar, si los ladrillos formaron

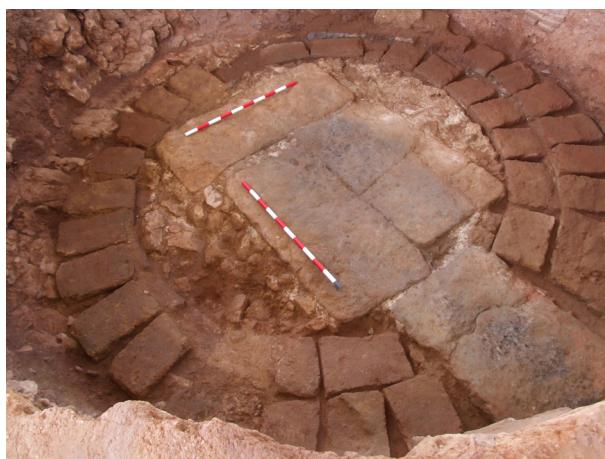
Lámina 10

Si, por el contrario, consideramos que los ladrillos son la producción de este horno, estaríamos ante una estructura novedosa. En este caso, se podía acceder hasta el interior de la cámara a través de un paso pavimentado de gran envergadura, con la suficiente altura para que entrase una persona. Una vez dentro, se colocarían los ladrillos sin cocer en sucesivas hiladas y de forma radial, por todo el perímetro. En el espacio que coincidía con el vano de acceso no se colocarían ladrillos, ya que ahí se situaba el fuego que cocería las piezas (Lám. 10). Entre los ladrillos se documentó una fina capa forma-

da por arcillas oscuras y gravilla, que facilitaba la separación de aquellos una vez estuvieran cocidos. Cabe la posibilidad de que en la zona central también se hubieran dispuesto pilas de ladrillos para su cocción, sin embargo, las losas presentaban una superficie irregular que dificultaba esta tarea. Esta hipótesis de funcionamiento del Horno B supone la ausencia de una parrilla, que explicaría el hecho de que no se hallaran evidencias de la misma. También es significativo que no se recuperara del interior del horno otras piezas que no fuesen ladrillos. Se documentó de forma puntual el uso anterior del horno, mediante un estrato que circundaba los nuevos ladrillos por el exterior, que contenía restos de adobes, ladrillos, escoria y escasos fragmentos de cerámica.
