El antiguo Convento e Iglesia de San Benito de Calatrava en el Sector Norte del centro de la ciudad de Sevilla

M^a Auxiliadora Lobo Torres
Fco. Javier Moro Berraquero

RESUMEN:

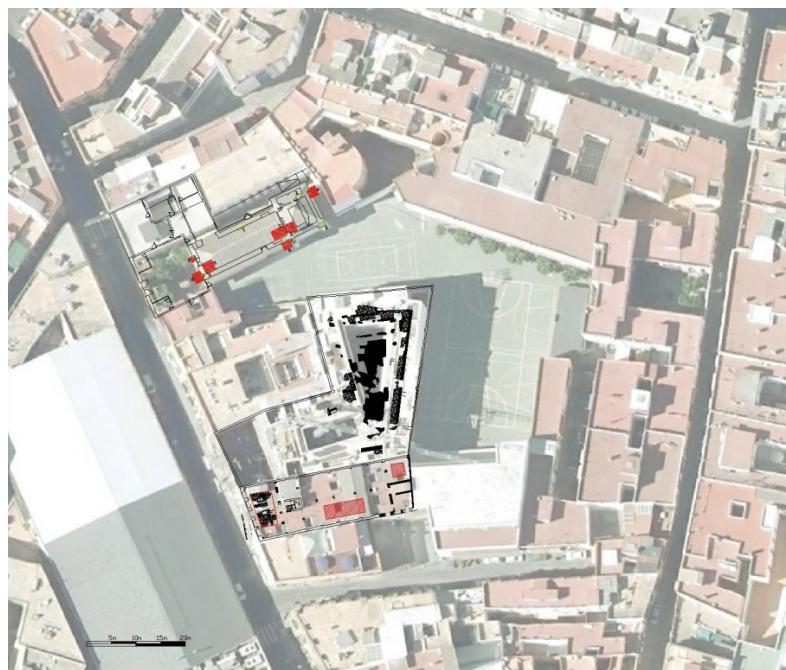
Fig. 1: Áreas excavadas del Convento de San Benito de Calatrava.

Fresa 3(1), y la segunda en la calle Calatrava, 38 (2), iglesia del antiguo convento, único elemento conservado del conjunto. Además de estos trabajos existe uno anterior realizado por otro equipo de arqueólogos en la calle Calatrava, 26-28. (Fig.1)

El trazado urbano actual responde en gran parte a la primitiva configuración del Convento (Fig.1), tanto en su área edificada como en su espacio reservado a huertas, que se extendían al norte hasta las murallas de la ciudad (Fig.2).

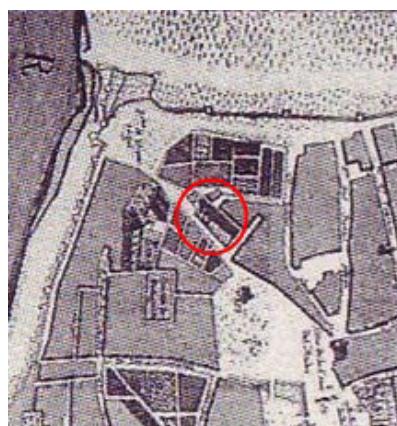
Fig. 2: Localización en el Plano de Olavide

El primer plano realizado de la ciudad es el del Asistente Olavide en el año 1771 que es la primera referencia visual del trazado urbano de la ciudad de Sevilla, y en concreto también del área objeto de estudio. En la misma se observa en el sector noroccidental gran parte del viario actual, aún en los casos de manzanas reservadas a huertas que no se encuentran construidas. Existen sin embargo variaciones significativas de viarios en los espacios coincidentes con las propiedades de los conventos mencionados y ausencia del actual viario en el área que ocupan las murallas. Las edificaciones marcadas con el número 79, al oeste de la intersección de las actuales calles Calatrava y Fresa, corresponden, según la leyenda del mencionado plano, a la Comunidad de San Benito de Calatrava (Fig.2).

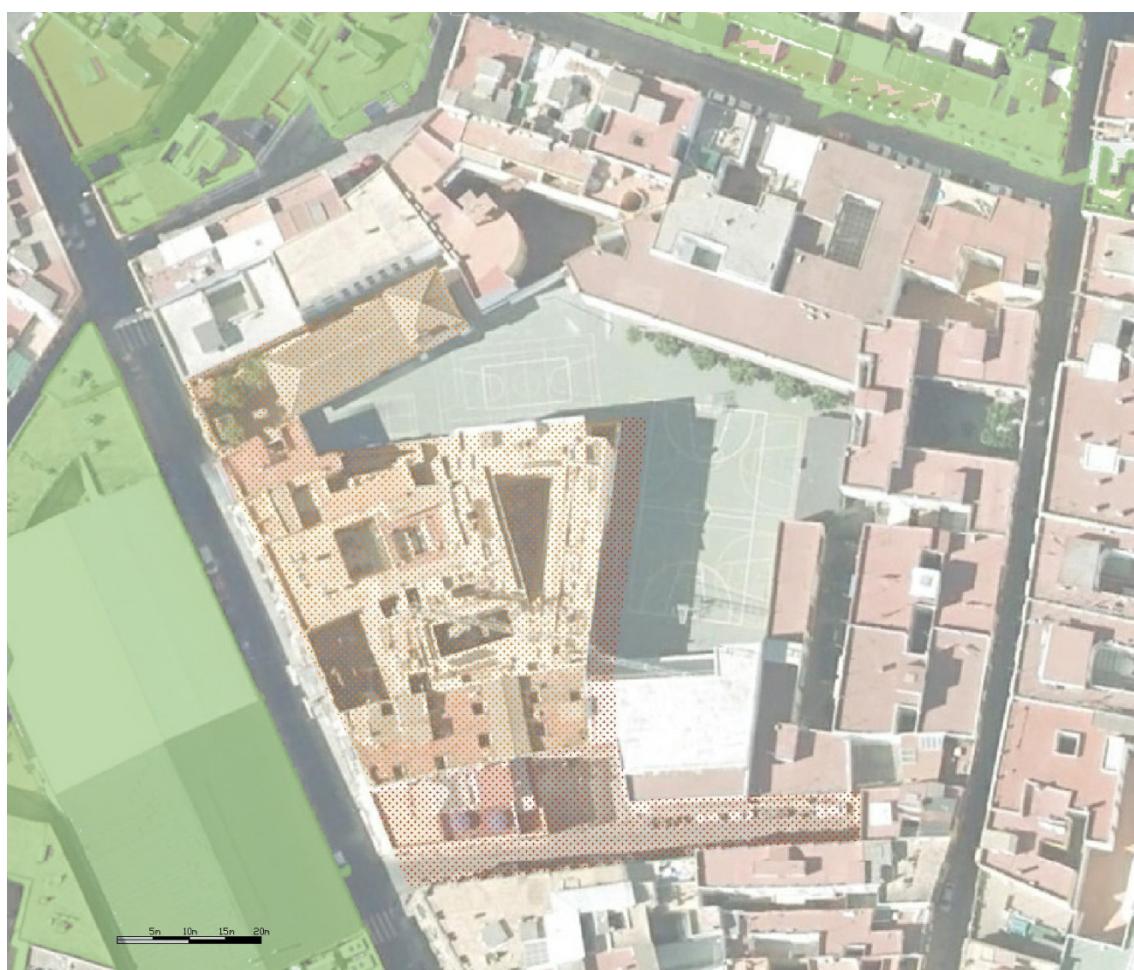
Fig. 3: Área ocupada por el Convento y definición de las calles desaparecidas o transformadas al SW. En verde área de Huertas.

Con relación a la trama y nomenclátor actual, las calles que delimitan el área ocupada por el primitivo convento y sus huertas anexas son las actuales calle Vibarragel al Norte, calle Ciegos al Este, Calatrava al Oeste y Fresa al Sur. Siendo el actual Pasaje de

Conde de Mejorada la antigua callejuela que separaba parcialmente el área de huertas del convento y de otras fincas privadas, y que conectaba en ángulo recto con la prolongación hoy perdida de una calle perpendicular hacia el Norte de la calle Fresa, coincidente hoy su embocadura con un ensanche de la misma calle.

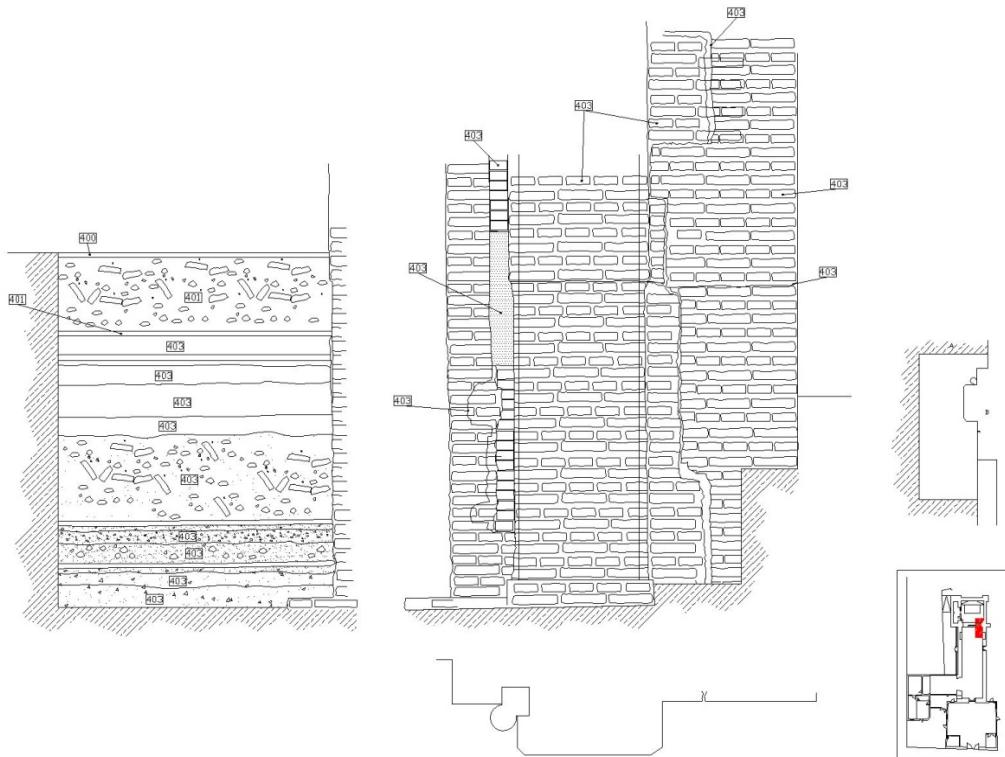
Fig. 4: Perfil del Sondeo 4 (S4) y Cata 4 (P4).

En términos estructurales, se han detectado variaciones significativas a nivel de cimentación en los sondeos 2 y 3, al exterior de la iglesia. Existe una ruptura tanto a nivel de cimentación como de alzado detectada en los sondeos 2 y 4. Esta discontinuidad se localiza en el contacto de la nave con el presbiterio, al exterior (224) y al interior (418), con dos a cuatro centímetros de ancho, teniendo en altura al menos 5m, por lo observado en P4 (Fig.4).
