Revista de Humanidades
y Ciencias Sociales
Núm. 4 (2014), pp. 225-259
ISSN: 0214-0691

UN GIGANTE CON LOS PIES DE BARRO: LA TORRE DEL RÍO DEL ORO EN EL SIGLO XVIII

Juan Villegas Martín
Antonio Mira Toscano
Universidad de Huelva

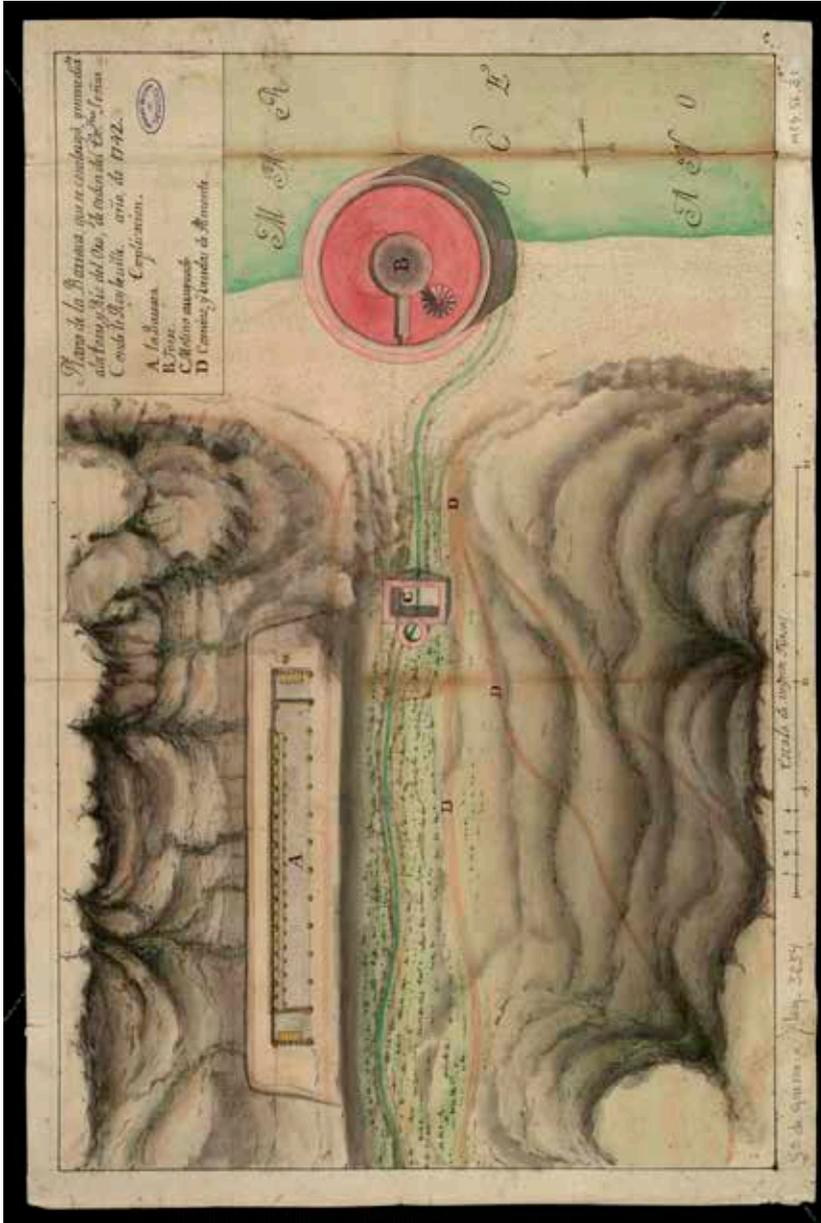
Figura 1. A.G.S., Mapas, Planos y Dibujos, 56, 031. Plano de la barraca que se construyó inmediata a la torre y Río del Oro de orden del Excentísimo Señor el conde le Roy le ville. Año de 1742.

19 A.G.S., Mapas, Planos y Dibujos, 56, 031. *Plano de la barraca que se construyó ymmediato a la torre y Río del Oro de orden del Excelentísimo Señor el conde le Roy le ville. Año de 1742*. Véase figura 1.

Del mismo modo que en el informe de Sala, la torre del Río del Oro aparece representada en este plano como una gruesa almenara, que se conserva en la fecha completa y aparentemente activa. Un corte en planta a la altura de la puerta, orientada hacia el Norte, muestra la escalera de caracol y el espacio interior de una de las cámaras. Poco más puede deducirse de la escueta representación, ya que la almenara no es el objeto principal del plano. Situada sobre la playa, la torre del Río del Oro queda en claro contacto con las aguas marinas, aunque no se especifican las indudables diferencias de nivel entre mareas altas o bajas. Sí se representa con claridad la corriente de agua constante que supone el arroyo del Oro, cuya desembocadura queda dibujada justo al pie de la torre, al oeste de la misma.

a modo de choza. Por su planta sabemos que los 20 pesebres ocupaban gran parte de la superficie útil, disponiéndose en los extremos de la construcción sendos aposentos para la tropa.

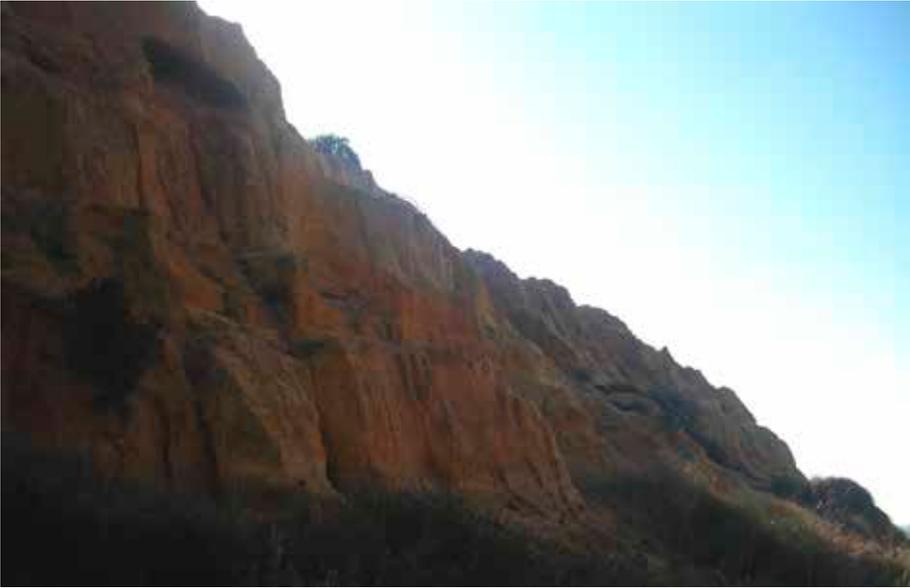
Figura 2. Ladera este del arroyo del Oro, en cuya falda puede apreciarse la probable ubicación del barracón construido antes de 1742 (fotografía de los autores).

²² En la actualidad, no existen restos visibles de esta construcción, pero puede aún reconocerse lo que parece ser su huella en el talud. Véase figura nº 2.

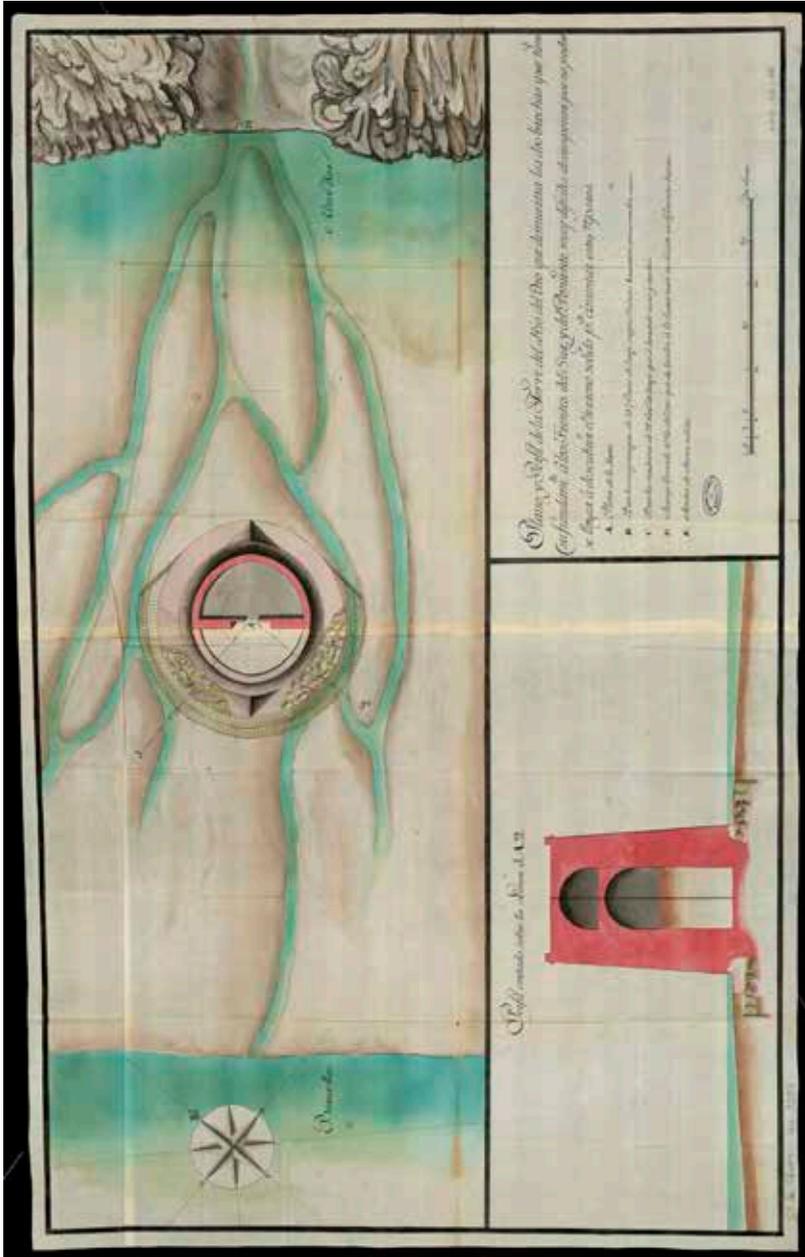
Figura 3. A. G. S., Mapas, Planos y Dibujos, 56, 030. Plano y perfil de la torre del Río del Oro que demuestra las dos brechas que tiene su fundamento a los frentes del Sur y del Poniente, muy difíciles de componer por no poderse llegar a descubrir el terreno sólido para cimentar estos reparos. En un expediente de la costa de Poniente. 1749.

27 A.G.S., Mapas, Planos y Dibujos, 56, 030. *Plano y perfil de la torre del Río del Oro que demuestra las dos brechas que tiene su fundamento a los frentes del Sur y del Poniente, muy difíciles de componer por no poderse llegar a descubrir el terreno sólido para cimentar estos reparos*. En un expediente de la costa de Poniente. 1749. Véase figura 3.

No cabe duda de que el segundo plano a que nos venimos refiriendo, el *Plano y perfil de la torre del Río del Oro que demuestra las dos brechas...*⁴⁶, corresponde a la situación que acabamos de describir, aunque su fecha, según la ficha catalográfica del Archivo General de Simancas, podría ser ya 1749⁴⁷. A pesar de que el citado plano carece de firma o nombre de ingeniero alguno, consideramos lo más probable que sea el producto de la visita de González Villamar, y responde sin dudas a las informaciones suministradas por el requeridor en marzo del año anterior. Así, se muestra gráficamente la zapata de la torre muy dañada por dos

brechas, una “brecha moderna de 12 varas⁴⁸ de largo que a baxado vara y media”, situada en el frente oeste; y otra “brecha muy antigua de 15 varas y media de largo cuyas ruinas baxaron como media vara” en la zona sureste. Si seguimos a Pedro Mateos, esta brecha antigua sería la que, tras ser abierta por un temporal hacia 1736, volvió a quedar tapada poco después, dando apariencia de normalidad. Nuevamente abierta por otro temporal, ahora vuelve a preocupar, pues es la mayor de las dos y la que más compromete la estabilidad de la atalaya. Se aprecia cómo ambas brechas están relacionadas directamente con los dos agentes erosivos que desgastan los cimientos de la torre desde sus principios: el arroyo del Oro, ramificado en su desembocadura en una serie de canales que lamen la base de la torre en la bajamar; y las propias aguas marinas, que la circundan completamente en pleamar. El plano es muy preciso sobre este particular, mostrándonos con claridad los niveles máximo y mínimo de las aguas y cómo estas alcanzaban con marea alta el pie mismo de los acantilados. Son, desde luego, especialmente los embates del mar los responsables de las brechas citadas, pues estas se han abierto en el frente marino, azotado constantemente por el oleaje, sobre todo en los temporales invernales.

En el propio título del plano queda ya sugerida la máxima dificultad que habría de tener la reparación de ambas brechas, “muy difíciles de componer por no poderse llegar a descubrir el terreno sólido para cimentar estos reparos”. Como se sabe, la ausencia de fundamento sólido donde cimentar las torres fue desde los primeros tiempos un problema clave para sus constructores. Aunque algunas de las atalayas onubenses se vieron libres de esta preocupación, por ubicarse en terreno firme sobre el acantilado costero, otras tuvieron siempre el problema de estar construidas sobre las arenas de islas litorales, puntas arenosas o playas. Es evidente que cualquier recalzo en el cimiento de una edificación de este tipo requería la localización de terreno firme sobre el que asentarlos, cosa que resultaba prácticamente imposible en una torre como la que estudiamos, construida directamente sobre la arena de la playa.

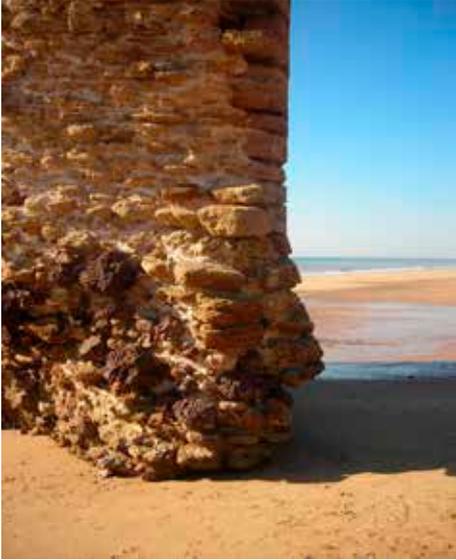
Figura 4. Arranque, muy deteriorado, de uno de los contrafuertes o puntas de diamante que reforzaban la zapata de la torre (fotografía de los autores).

96 Véase figura 4.

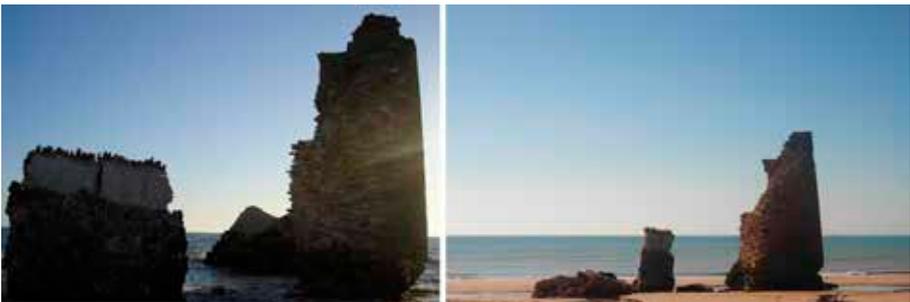
Figura 5. Imágenes que muestran la reciente fragmentación de uno de los bloques conservados de la torre (fotografías de Antonio Delgado Pinto y de los autores).

97 La fragmentación de los restos continúa, como pudimos apreciar en una de nuestras visitas a la torre, efectuada en diciembre de 2007. En el invierno anterior y por efecto de los temporales, el bloque situado al este del lienzo mayor se había dividido en dos partes. Véase figuras 5 y 6.

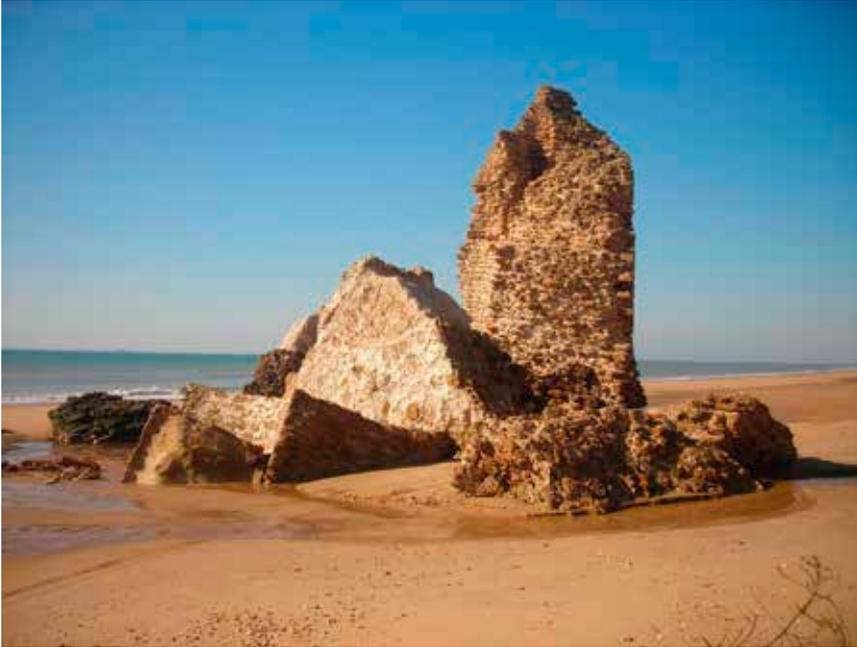
Figura 6. Aspecto de los restos de la torre del Río del Oro con el bloque fragmentado en primer plano (fotografía de los autores).
