INTERVENCIÓN ARQUEOLÓGICA EN LA VILLA ROMANA DE GÁRGOLES DE ARRIBA (CIFUENTES, GUADALAJARA)

Archaeological Work in the Roman Villa of Gargoles de Arriba (Cifuentes, Guadalajara)

ISRAEL JACOBO ALCÓN GARCÍA
Universidad Complutense de Madrid

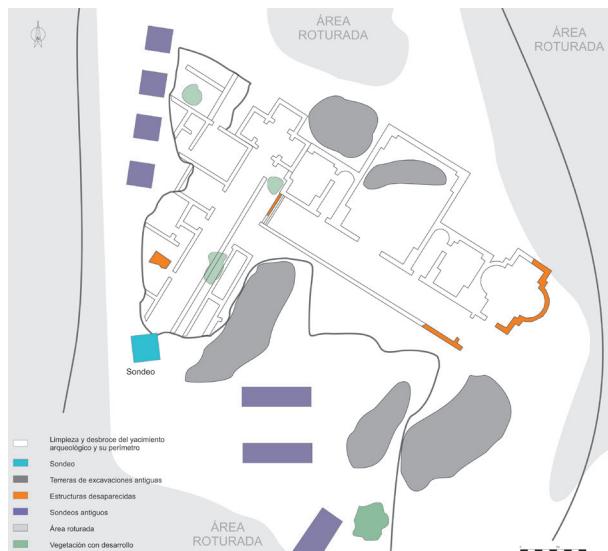
Figura 2. Ubicación del sondeo estratigráfico en la villa romana de Gárgoles de Arriba.

El sondeo arqueológico fue situado en el sector SO del yacimiento, junto a los restos exhumados de las anteriores campañas arqueológicas, concretamente en la continuación del corredor O situado junto al gran espacio abierto o patio de forma rectangular del conjunto arquitectónico. La ubicación de este sondeo estratigráfico no fue realizada al azar, sino que fue posicionado en este punto en concreto para evitar la zona de laboreo agrícola mecanizado. Al no haberse roturado con maquinaria, cabía la posibilidad de que el nivel de arrasamiento hubiera sido menor, y, por tanto, la conservación de los restos arqueológicos ofreciese un mayor número de datos.

A partir de este nuevo sondeo, con unas medidas de 4,00 x 4,00 m de lado, se intentó verificar el estado de conservación de los restos arqueológicos de la

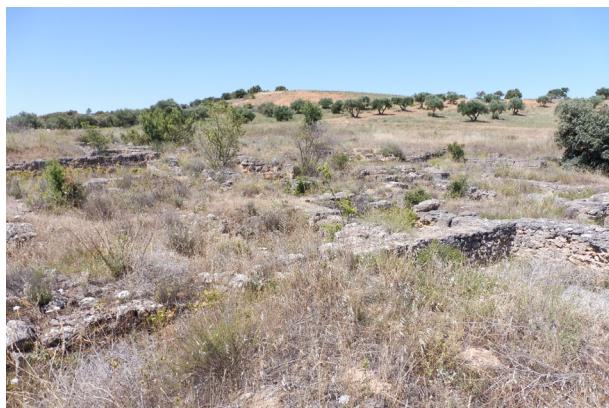
Figura 3. Vista parcial de los restos arqueológicos hacia el S, antes de los trabajos de desbroce.

mento, herramientas de pequeño tamaño. Para ello, se siguió un orden lógico de trabajo. Aprovechando que el yacimiento arqueológico constaba de varias estancias, se actuó una tras otra, hasta dejarlo libre de vegetación herbácea y arbustiva (figuras 3 y 4).

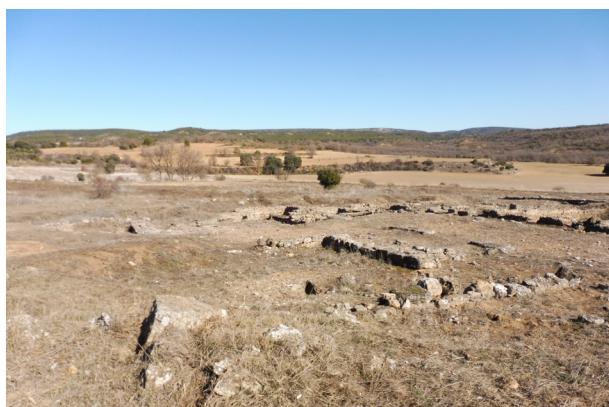
Figura 4. Vista parcial de los restos arqueológicos hacia el N, después de los trabajos de desbroce.

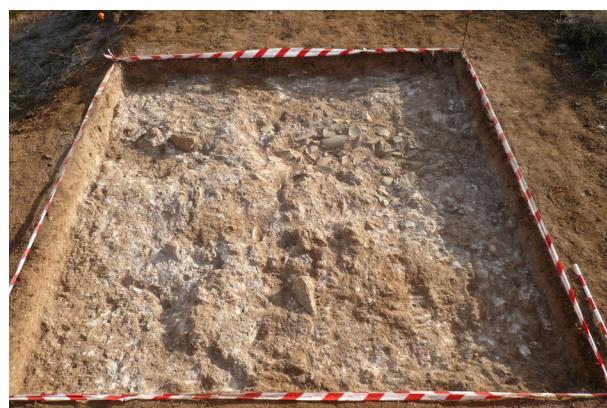
Figura 5. Vista oblicua de la UE 03 (colapso de las estructuras).

UE 03: Estrato de tierra de color marrón claro, de textura arenosa, poco compacto, permeable y muy rico en restos de cal y arena. En cuanto a los materiales exhumados, destacan fragmentos de *imbrices* (teja curva), además de algunos fragmentos de yesones con pintura mural de color calabaza, rojo, verde y negro (estucos). Tiene una potencia que oscila entre los 15 y 20 cm (figura 5).

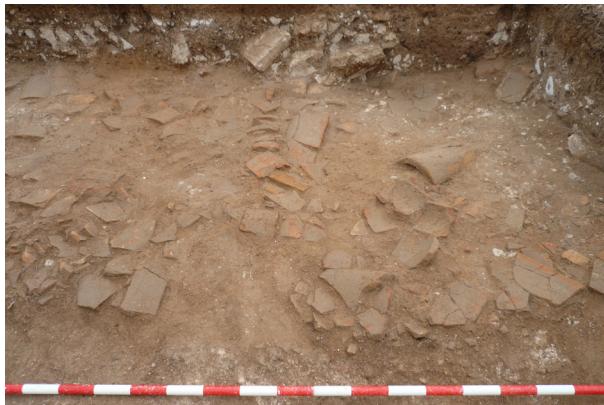
Figura 6. Detalle de la UE 05 (derrumbe de tejas curvas procedente de la cubierta).

UE 05: Derrumbe de tejas curvas (*imbrices*) en el que no se documentaron tejas planas (*tegulae*). Tiene una potencia que oscila entre los 10 y 15 cm y se extiende por toda la superficie del sondeo (figura 6).

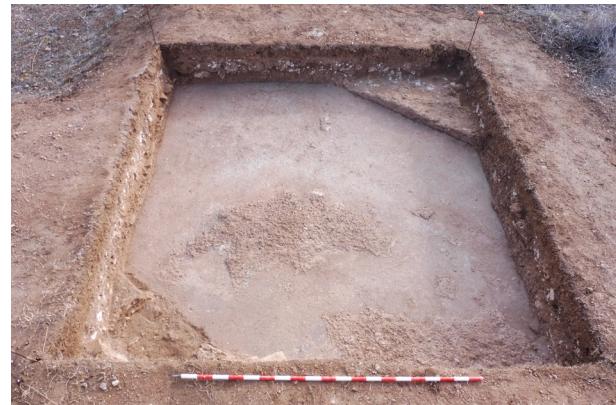
Figura 7. Vista oblicua del sondeo una vez finalizados los trabajos de excavación.

- UEM 09: Pavimento de *opus signinum* en perfecto estado de conservación, documentado en toda la extensión de la excavación arqueológica (figura 7).
- UEM 10: Cimentación de muro documentado en la esquina NO del sondeo. Está realizado en mampostería, con piedra caliza de mediano y pequeño tamaño, y trabado con argamasa de cal y arena de color blanquecino.

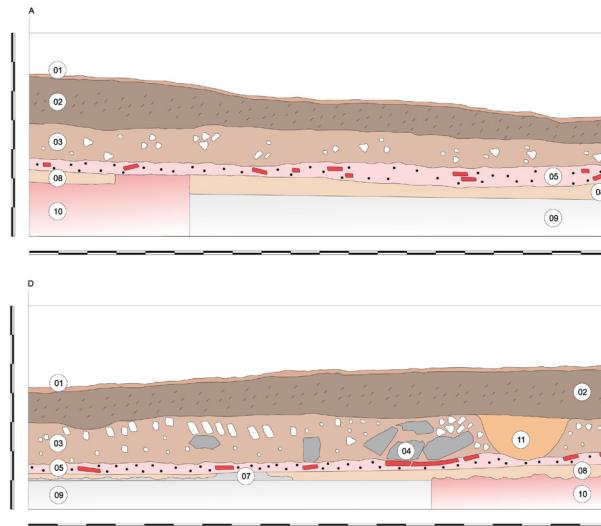
Figuras 8 y 9. Croquis de los Perfiles N y O del sondeo estratigráfico, respectivamente.

La secuencia estratigráfica, completamente intacta desde la colmatación de las estructuras en época antigua hasta la apertura del sondeo arqueológico en la actualidad, y la casi ausencia de restos arqueológicos de tipo mueble en el proceso de excavación arqueológica, revela el progresivo derrumbe de la construcción hasta su colapso total (figuras 8 y 9). Solamente fue exhumado un fragmento cerámico de *terra sigillata* encuadrado cronológicamente en el siglo III d. C. Los datos obtenidos parecen apuntar a un abandono premeditado y organizado,

Debido al mencionado abandono, es posible, por tanto, que la estructura de madera que soportaba la propia cubierta sufriera algún tipo de deterioro perjudicial. Esta circunstancia hizo que la estructura fuera debilitándose progresivamente y llegara un momento en que no soportara el peso de las tejas. Este proceso queda constatado arqueológicamente por el hallazgo de un *imbrex* sobre la UEM 09, dato que habla de ese progresivo desmoronamiento de la cubierta. Los daños estructurales fueron tan graves que, en un momento determinado del tiempo, la cubierta colapsó completamente y cayó sobre la UE 07, llevándosela consigo y cayendo so-

bre la UEM 09. Puesto que fue documentado un pavimento de *opus caementicium* (UE 07) sobre un pavimento de *opus signinum* (UEM 09), es posible que la UE 07 correspondiese al techo y la UEM 09 al suelo de la estancia. Posteriormente, las paredes de la estructura fueron debilitándose y desmoronándose progresivamente por acción de los agentes atmosféricos, cayendo sobre el manto de *imbrices* (UE 05). Finalmente, las consecutivas UE's 03, 02 y 01 hablan de niveles de abandono en el tiempo desde época antigua hasta la actualidad.

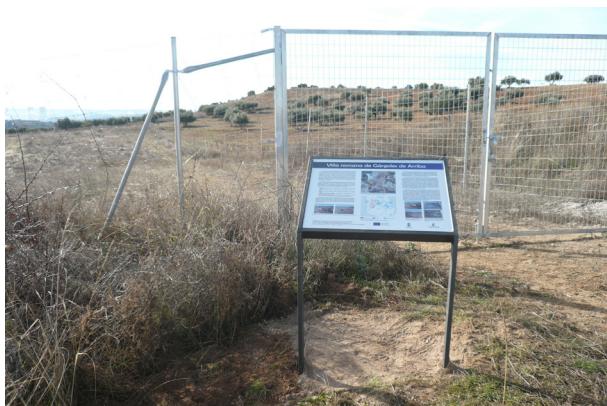
Figura 10. Detalle del panel tipo mesa-atrial situado en la puerta de acceso del vallado de la parcela.

Una vez finalizados los trabajos anteriormente descritos, se procedió a la instalación de un panel informativo, haciendo uso de la imagen y del texto, teniendo en consideración la información más relevante, con el objetivo de construir una idea de lo que era el yacimiento arqueológico en su entorno paisajístico. En él se describieron brevemente las diferentes actuaciones arqueológicas llevadas a cabo en la villa a lo largo del siglo XX, junto con un croquis y varias fotografías recientes de los trabajos arqueológicos. La cartelería fue situada en un punto estratégico del yacimiento, concretamente junto a la puerta de acceso del vallado de la parcela. De esta manera, el visitante puede visualizar el entorno circundante de la villa romana, al mismo tiempo que lee una información interesante y comparando los planos y fotografías (figuras 10 y 11).

Se trata de un panel tipo mesa-atrío, realizado en hierro con un tubo de 50 x 30 mm, que presentan un tamaño global de 54 x 69 x 70 cm, lacado en negro y con una gráfica plastificada y sellada con metacrilato. El panel fue inserto sobre un cajeado realizado en el terreno y llenado con hormigón de cemento Portland.

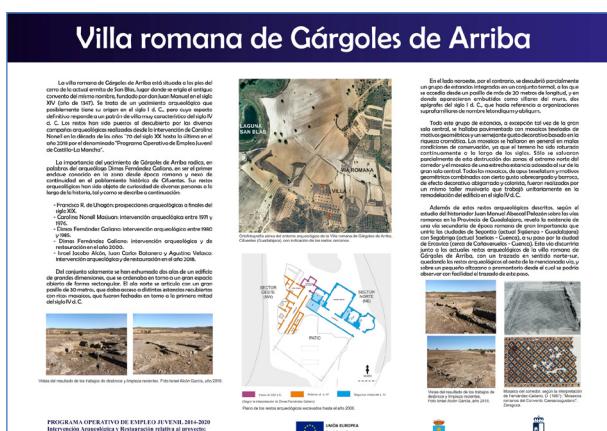
Figura 11. Detalle del cartel informativo de la villa romana de Gárgoles de Arriba (Cifuentes).
